# Die Kunstbauten an der N2/N8 bei Hergiswil: Anpassungen und Neubauten

# Die Kunstbauten an der N2/N8 bei Hergiswil

## Anpassungen und Neubauten

Von Herbert Stalder und Pierre Lehmann, Hergiswil

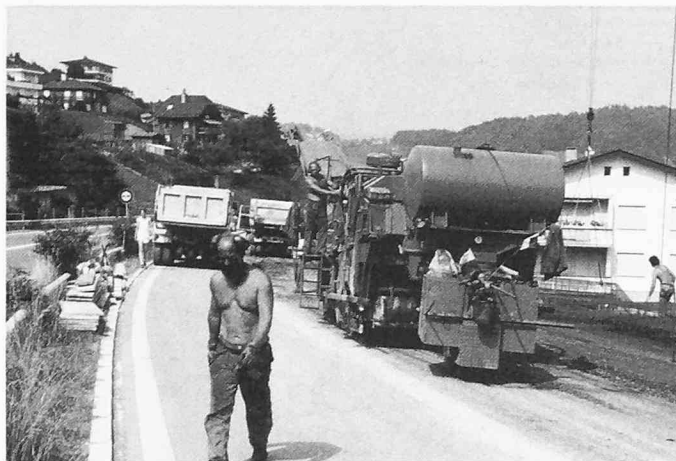
Bild 5. August 1980: Fräsarbeiten auf den seeseitigen Fahrspuren. Verkehrsführung: Gegenverkehr auf der Bergseite

wurden pro Arbeitstag 20 m<sup>3</sup> Galeriedach montiert und mit Überbeton versehen. Die Bilder 5–8 zeigen vier Momentaufnahmen der einzelnen Bauphasen im Abschnitt Nord (Baulos 33 «Trasse» und Baulos 60 «Galerie»).

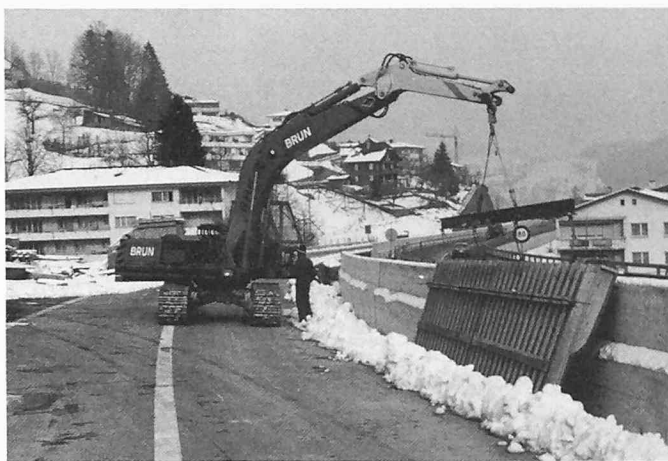
Bild 6. Januar 1981: Bau der New-Jersey-Mauer. Verkehrsführung: Gegenverkehr auf der Seeseite

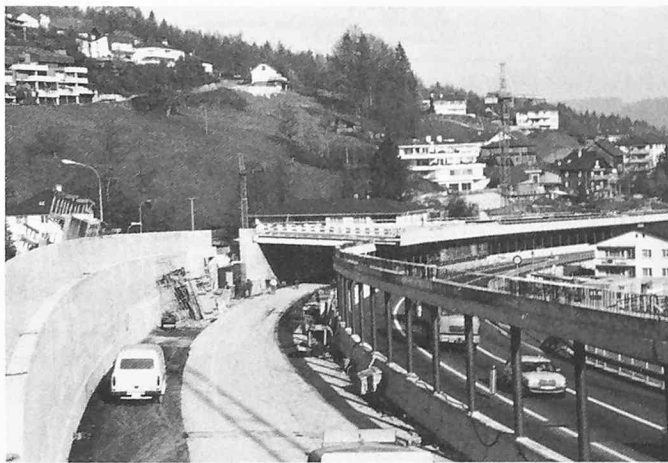
Bild 8. Nov. 1981: Versetzen der Betonrippenplatten auf Rückwand und Längsträger über der Mittelmauer. Verkehrsführung: Gegenverkehr auf der Seeseite

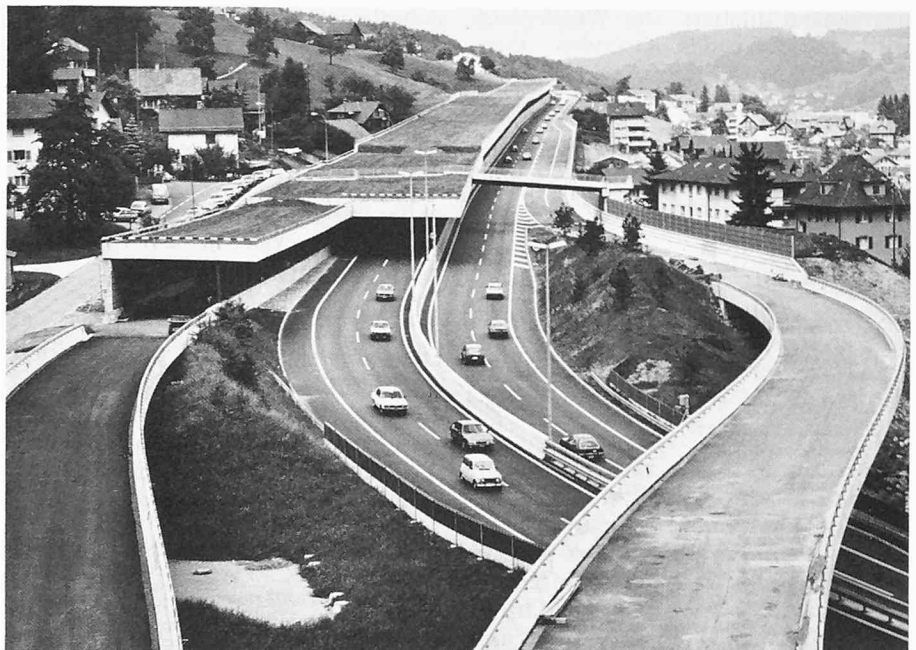
Bild 12. Anschluss N2/N8. Brücken (Baulos 42), Trasse (Baulos 15) und Lärmschutzgalerie (Baulos 62). Blick vom Loppertunnel in Richtung Norden

Der Anschluss der Nationalstrasse N8 an die Nationalstrasse N2 erfolgt im Südteil von Hergiswil (Bild 1). Folgende *Kunstabauten* waren notwendig: Wendeplatz vor dem Nordportal, Brücke West und Brücke Ost (Bild 12).

Die *Rampenbrücken* (Bild 12) haben eine Fahrbahnbreite von 6,90 m und sind bei einer Länge von 175,6 m bzw. 126 m als Durchlaufträger mit fünf Feldern ausgebildet. Die Spannweiten liegen zwischen 18 und 48 m. Mit dieser statisch ungünstigen Aufteilung war auf die Überquerung der N2 und auf bestehende Gebäude Rücksicht zu nehmen. Die Stützhöhen variieren von 4,35 bis 16,50 m. Im Grundriss sind die Brücken leicht gekrümmt, z. T. «S-förmig» ( $R = \pm 300$  m bzw. 500 m).
