# Restauration und Erweiterung von St. Johannsen BE

## Restauration und Erweiterung von St. Johannsen BE

Im Herbst des vergangenen Jahres wurden die Erweiterungs- und Restaurierungsarbeiten in St. Johannsen nach achtjähriger Bauzeit abgeschlossen. Die ehemals bedeutende Benediktinerabtei liegt am Südwestende des Bielersees zwischen Erlach und Le Landeron. Nach der Säkularisation im Jahre 1529 wurde das Kloster als bernischer Landvogteisitz starken baulichen Veränderungen unterworfen. 1846 gelangte es in Privatbesitz; seine Räume wurden vorwiegend industriell genutzt. Im Jahre 1883 kaufte der Staat Bern die Anlage und errichtete darin eine Korrekptionsanstalt für Männer.

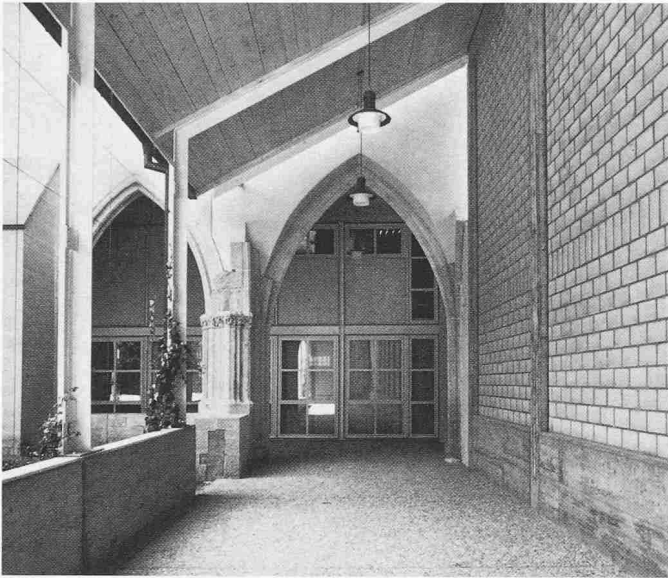
Kreuzgang NW-Ecke; alt: gotische Arkaden mit Eckpfeiler; neu: westliche Kreuzgang-Rückwand aus Profileisen mit Glas- und Holzfüllungen, nördlicher Kreuzgangflügel

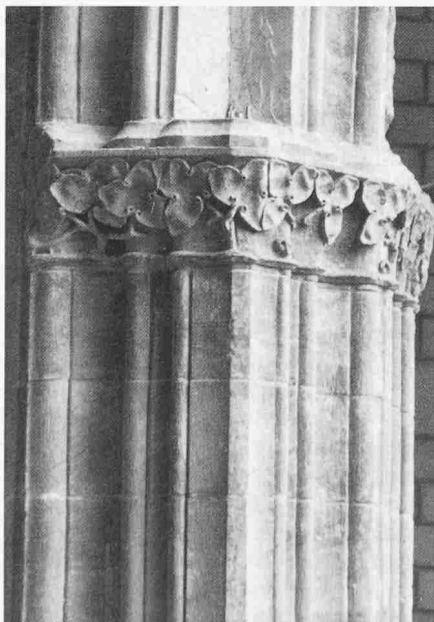
*Die materialbedingte Masse der gotischen Bauteile wurde in eine Vielzahl von Strichen und Schattenlinien aufgelöst. Dadurch entstanden Profilierungen, die ein Spiel von Licht und Schatten erzeugen*

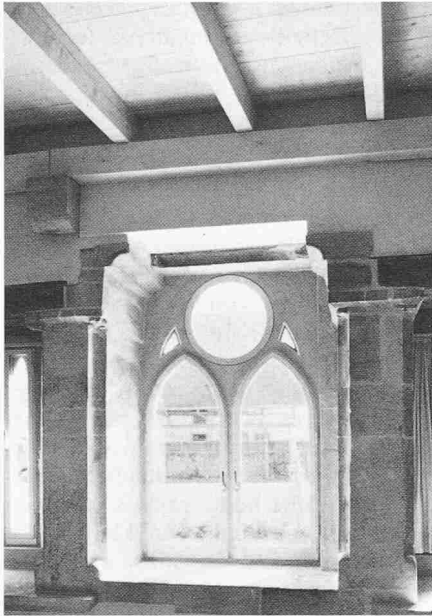
Direktorenwohnung Refektorium; alt: gotisches Mittelfenster, Pfeiler und Wandkonsole; neu: Fensterflügel aus Profileisen, Holzbalkendecke auf Streifbalken

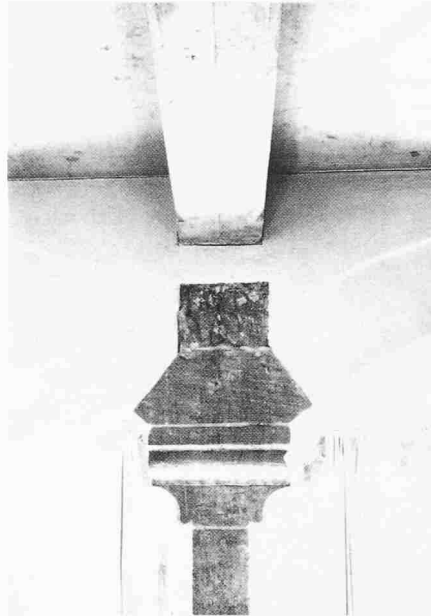
Direktorenwohnung Abzimmer; alt: historischer Pfeiler mit Stichbogen; neu: Sichtbetondecke mit Unterzug
