Zeitschrift: **Schweizer Ingenieur und Architekt**

## Eisenbahnbrücke «Val Mila»

### Neue Brücke und Trasseeverlegung der Furka-Oberalp-Bahn

VON ROBERT KRÖNI,  
KIRCHDORF

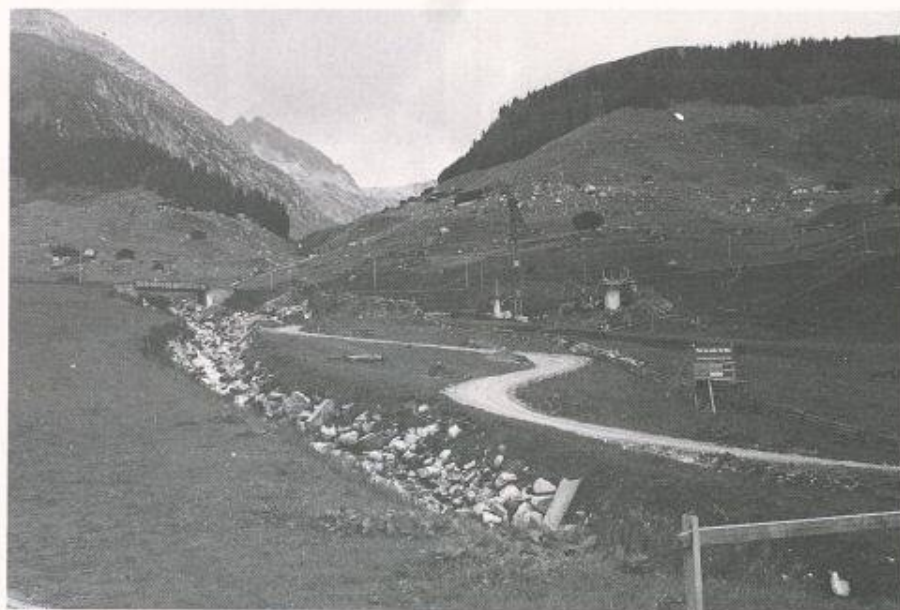
Bild 1. Ausgangszustand

Stahlbrücke mit einer Spannweite von 15 m lag in einem Lawinenzug. Die damalige Lösung erstaunt einigermaßen, wurde doch der etwa doppelt so breite, berühmte Lawinenzug mit dem Bahndamm wesentlich verengt. Die damals schon bestehende Lawinenleitmauer wurde vom Bahndamm durchbrochen. Wohl kam es nicht mehr zu Lawinenkatastrophen wie im Jahr 1749, wo das Dorf Rueras verschüttet wurde und 64 Menschen ums Leben kamen. Aber auch «normale» Lawinnenniedergänge vermochte der Durchlass nicht zu schlucken, was zu Beschädigungen der Brücke und Widerlager führte und teilweise auch zu Überflutungen des Bahndammes. Menschen kamen aber glücklicherweise nie zu Schaden.

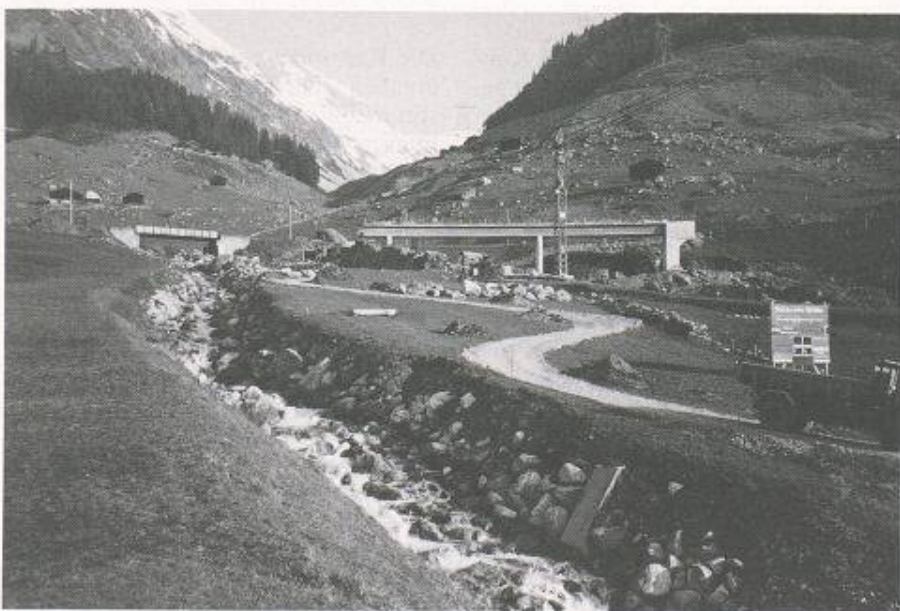
Bild 2. Bauzustand

Die Brücke wurde in zwei Etappen erstellt. Für beide Etappen wurde das gleiche Lehrgerüst (zwei Öffnungen) verwendet. Das Eigengewicht der ersten Etappe im Bauzustand der zweiten Etappe konnte durch die vorhandene, schlaffe Armierung ohne Lehrgerüsthilfe aufgenommen werden. Vorgespannt wurde die Brücke erst nach Fertigstellung beider Etappen. Die Spannkabel wurden nachträglich in die Hüllrohre eingestossen, es sind keine Kupplungen vorhanden. Die Gleisarbeiten wurden erst im Frühjahr 1991 ausgeführt, so dass die größten Setzungen der Dammschüttungen abklingen konnten.

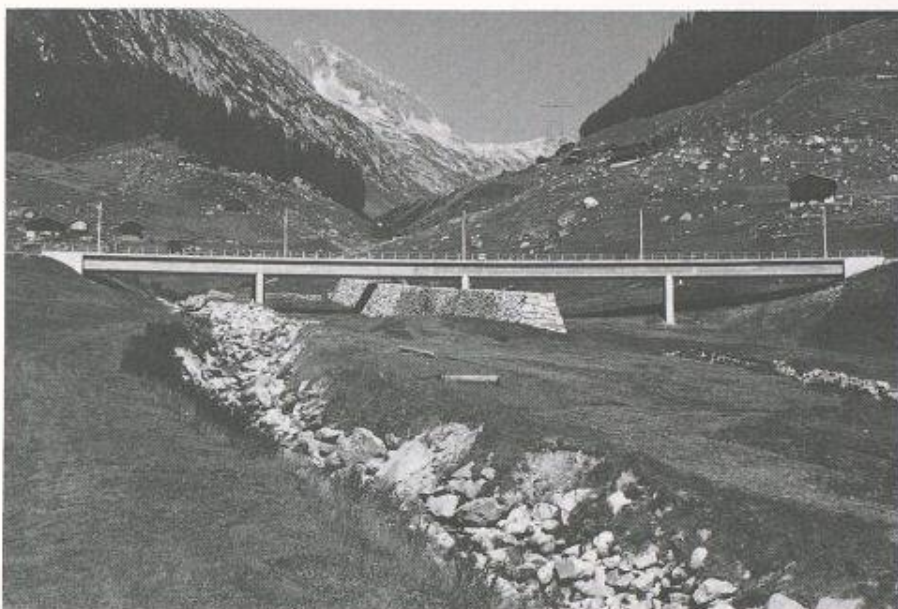
Bild 3. Fertiges Bauwerk

Die Dimensionen der Brücke konnte innerhalb obiger Einschränkungen nach ästhetischen und statischen Gesichtspunkten frei gewählt werden, was in den Spannweiten der gebauten Brücke von 25-30-30-25 m und der Trägerhöhe von 2 m gut zum Ausdruck kommt.
