# Erdbebenertüchtigung eines Hochhauses: CFK-Lamellen und -Schubwinkel zur Verstärkung von Mauerwerk

Zeitschrift: **Tec21**

## Erdbebenertüchtigung eines Hochhauses

CFK-Lamellen und -Schubwinkel zur Verstärkung von Mauerwerk

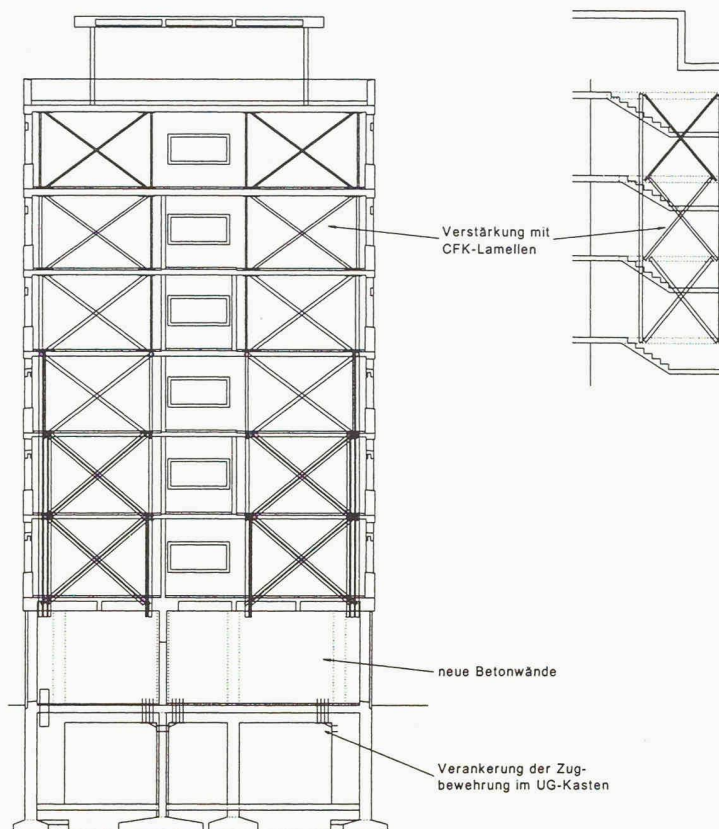
3

Ansicht Wand Südseite und Wand Treppenhauseite mit den getroffenen Verstärkungsmassnahmen

genommen, dass vorhandene bzw. neue Wandscheiben die errechneten Horizontalkräfte abtragen können. Auf der Südseite wurden die Mauerwerkswände vom ersten bis sechsten OG mit CFK- bzw. Stahl-Klebebewehrung versehen, damit zusätzliche Schubkräfte und Momente aufgenommen werden können. Dabei konnten wie bei bereits ausgeführten Beispielen [8,9] gekreuzte Lamellen gewählt werden. Auf der Treppenhauseite wurde auf die Mauerwerkswände vom vierten bis sechsten OG ebenfalls CFK-Klebebewehrung aufgebracht. Vom ersten bis dritten OG konnten Betonwände vorbetoniert werden. Im EG wurden in Querrichtung neue Stahlbetonwände eingebaut (Bild 3).

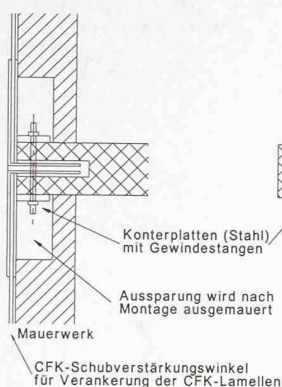
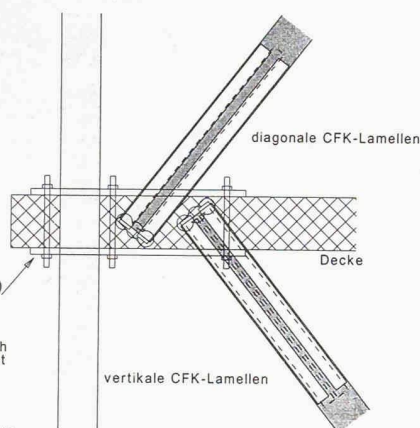
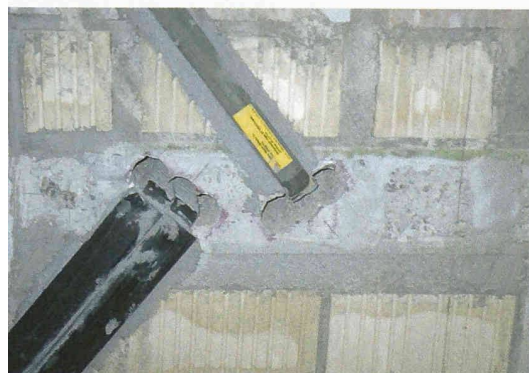
7 und 8

Knotenpunkt Treppenhaus

Die Mauerwerkswände auf der Treppenhausseite vom vierten bis sechsten OG wurden auch mit CFK-Lamellen verklebt. Doch die Stirn der begrenzenden Betondecken liegt gegen das Treppenhaus frei. Die vertikalen Lamellen konnten auch wieder über eine genügende Verbundlänge in den darüber bzw. darunter liegenden Wänden verankert werden. Zur Verankerung der CFK-Diagonalen wurden die CFK-Schubwinkel in nebeneinander platzierten Bohrlöchern ( $D = 50$  mm, Tiefe rund 22 cm) in die Betondecke geklebt. Auf dem frei liegenden Schenkel des Winkels konnten die Diagonalen über eine genügende Verbundlänge verankert werden. Da jedoch ein oder zwei nebeneinander liegende Winkel einen zu kleinen Tragwiderstand ergeben, wurde analog dazu eine zweite Lage Winkel über die erste Lage und die Lamellendiagonalen gesetzt. Die aufgrund der Lage der Bohrlöcher entstehenden Exzentrizitäten und die Querkzugkräfte wurden mit Gewindestangen und Konterplatten aus Stahl aufgenommen (Bilder 7 und 8). Vor der Sanierung waren die zu verstärkenden Mauerwerkswände lediglich mit einem Verputz verkleidet. Zum Aufkleben der Lamellen wurden Schlitzte im Verputz ausgefräst. Um Fugenrisse zwischen neuem und altem Verputz zu verhindern und um eine allfällige Beschädigung der Lamellen durch Aufhängen von Bildern usw. zu entschärfen, wurden über den Verputz und die Lamellen neue Gipskartonplatten vorgehängt. Der Platzverlust ist damit nur sehr gering, und genannte Nachteile konnten günstig eliminiert werden.
