# Grüne Lunge

# GRÜNE LUNGE

Der innerstädtische Grünraum, zwischen dem Bahnhof und dem Bäderquartier gelegen, umspannt das Kurtheater und das heutige Grand Casino in Baden. In den letzten Jahren wurde der Kurpark zwar gepflegt, auf tief greifende Unterhaltsmassnahmen hat man jedoch verzichtet. Nun wurde die erste Etappe des von Schweingruber Zulauf Landschaftsarchitekten erarbeiteten Idealplans umgesetzt. Eröffnet wird der sanierte Kurpark Ende Juni 2009.

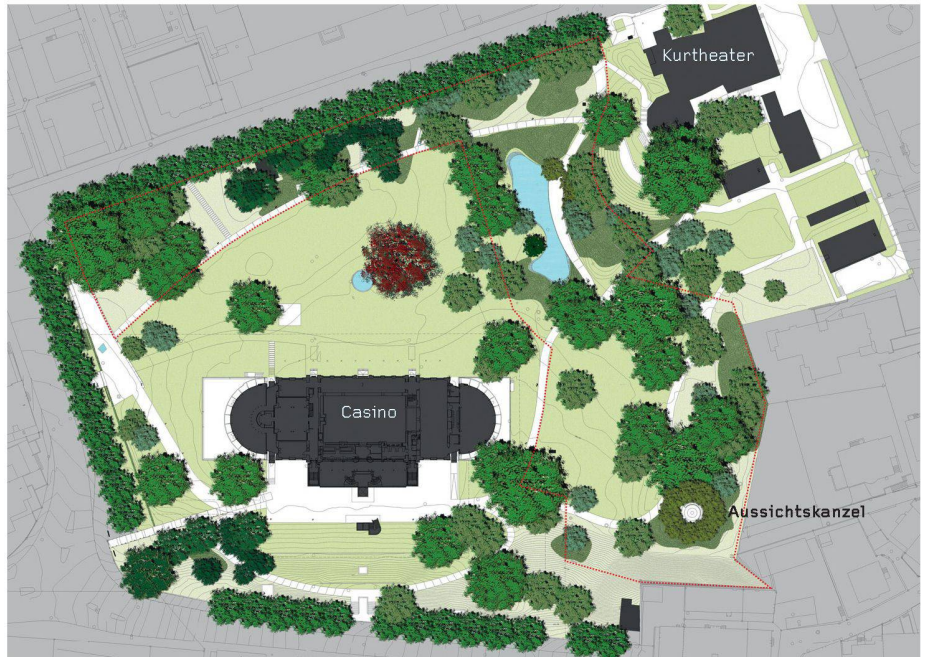
05 Lageplan des Kurparks Baden: Die 1. Etappe des Idealplans wurde umgesetzt. In weiteren Etappen ist zum Beispiel vorgesehen, Gebäude wie das Gärtnerhaus neben dem Kurtheater abzubauen und den Park zu vergrössern. Ob und wann dies geschieht, hängt von angrenzenden Bauvorhaben wie beispielsweise dem Bau des Stadtcasino-Annexes ab (Plan: Schweingruber Zulauf Landschaftsarchitekten)
