**Zeitschrift:** Tec21  
**Herausgeber:** Schweizerischer Ingenieur- und Architektenverein  
**Band:** 135 (2009)  
**Heft:** 36: Hallenzauber

**Artikel:** Moderne Moderne  
**Autor:** Hasche, Katja  
**DOI:** <https://doi.org/10.5169/seals-108304>

# MODERNE MODERNE

Das Übereinanderstapeln sportlicher Einrichtungen ist en vogue. Was zeitgemäss scheint, wurde schon in der Klassischen Moderne praktiziert: In Biel steht eine Anlage aus den 1930er-Jahren, in der ein Schwingraum, zwei Turnhallen und eine offene Gymnastikterrasse übereinandergestapelt sind. Das Beispiel zeigt nicht nur, dass die Gebäudetypologie heutigen Ansprüchen genügt, sondern auch, wie eine energetische Sanierung gestalterisch überzeugend umgesetzt werden kann.

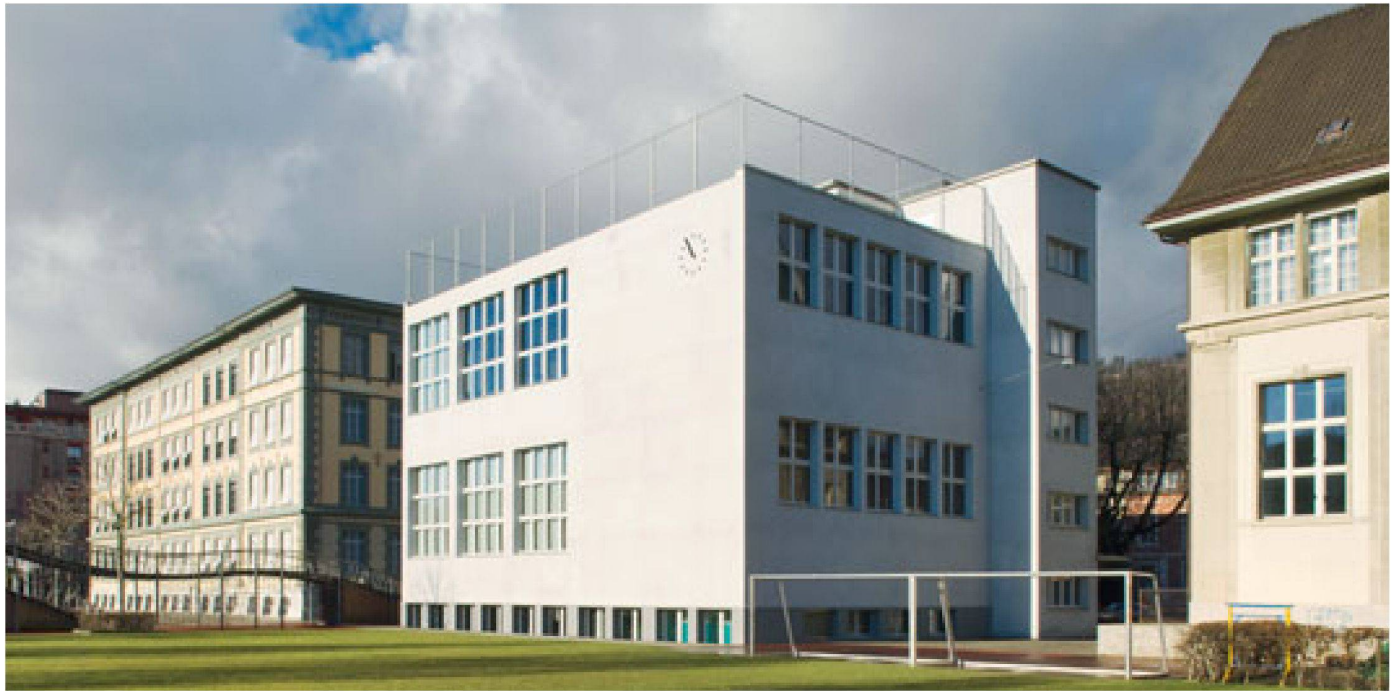
01 Drei in einer Reihe: links der Altbau von 1889, rechts das Schulgebäude von 1913, in der Mitte das Turnhallengebäude von 1931 (Fotos: Yves André)

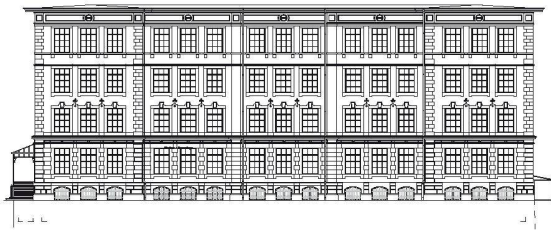
- 02 Südfassade der Schulanlage Neumarkt  
(Alle Pläne: spaceshop)
- 03 Schnitt A-A Doppelturnhalle
- 04 Grundriss 1. OG Doppelturnhalle. Strichlinie  
gelb: Abbruch; rot: Umbauten, Ergänzungen
- 05 Grundriss 2. OG Doppelturnhalle
- 06 Die obere der beiden Turnhallen wurde als  
Aula umgestaltet, kann aber weiterhin als  
Sportstätte genutzt werden
- 07 Licht, Luft, Sonne und kühle Drinks: Statt  
sportlicher Ertüchtigung dient die Dachterrasse  
bei Veranstaltungen als erweitertes Foyer
- 08 Kontraste: Die Farbigkeit der 1930er-Jahre  
vor der Sanierung
- 09 Hinter der aus Sicherheitsgründen notwen-  
digen Wandverkleidung versteckt sich die  
Haustechnik (Fotos: Yves André)

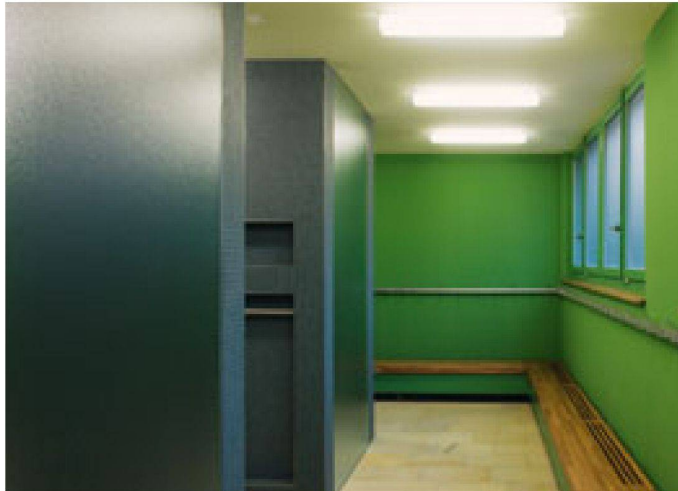
10 Die Nebenräume wurden neu organisiert, im Untergeschoss und im 1. Obergeschoss wurde je ein Umkleieraum eingerichtet.

Hier die Damengarderobe im 1.OG

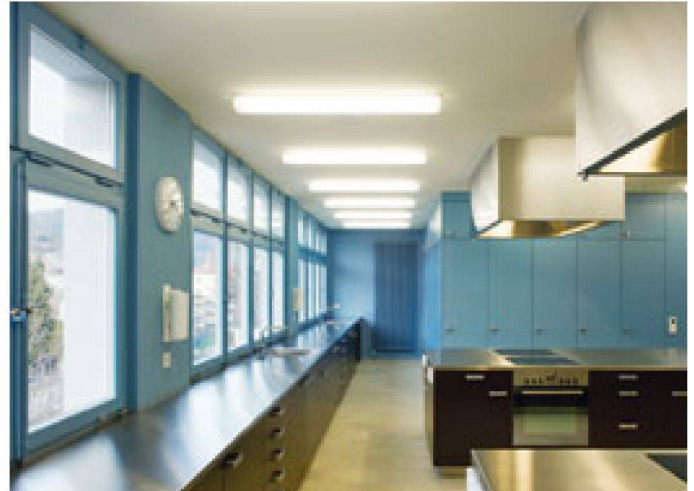
11 Die Schulküche wird auch bei Veranstaltungen genutzt. Die Farbigkeit aller Innenräume beruht auf der Analyse eines Restaurators, die vor der Sanierung durchgeführt wurde (Fotos: Yves André)
