Zeitschrift: Tec21
Herausgeber: Schweizerischer Ingenieur- und Architektenverein
Band: 139 (2013)
Heft: (15-16): Raiffeisen 2006-2013 : Projekte aus allen Regionen = projets dans toutes les régions = progetti da tutte le regioni

BELLINZONA: UN RESTAURO CONTEMPORANEO

A cura di: Stefano Milan, milan@rivista-archi.ch

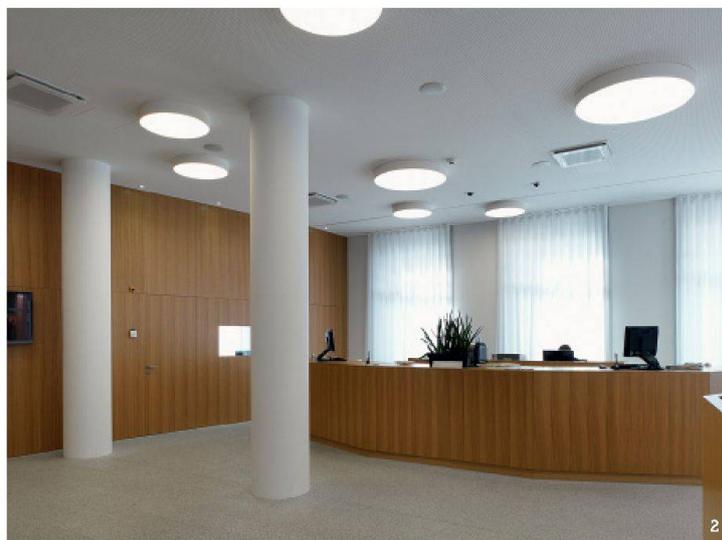
- 1 La veranda che si affaccia a nord-ovest nell'ex appartamento del direttore della banca. Nelle lunette policrome sono rappresentati i tre castelli di Bellinzona.
- 2 La parete che divide gli sportelli dagli uffici ed i banconi di ricezione, rivestiti in legno di rovere.

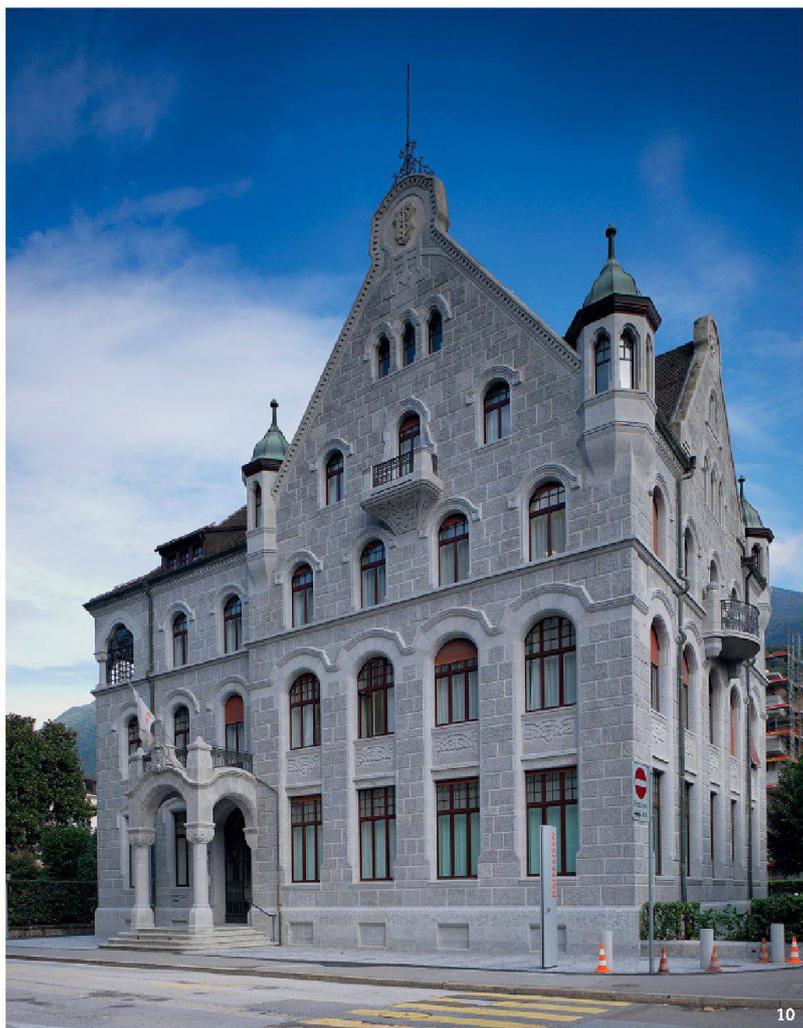
10 Scorcio dei fronti ovest e sud.

L'esterno dell'edificio ha subito un restauro di tipo conservativo: la pietra delle facciate è stata ripulita con una leggera sabbiatura, mentre i giunti sono stati svuotati e risigillati. La pavimentazione lungo via Jauch è stata prevista in dadi di granito. L'illuminazione notturna, discreta ma che valorizza l'insieme, rende ben visibili le vetrate policrome originali. ≡
