Zeitschrift: **Tec21**

Band (Jahr): **143 (2017)**

# Virtuos erhöht

In und auf den Bestandsbauten des Schlotterbeck-Areals in Zürich sind 104 zusätzliche Wohnungen entstanden. Mit differenzierten Eingriffen gelang es Dr. Lüchinger+Meyer Bauingenieuren, die spektakulären Aufstockungen mit dem bestehenden statischen System zu vereinbaren.

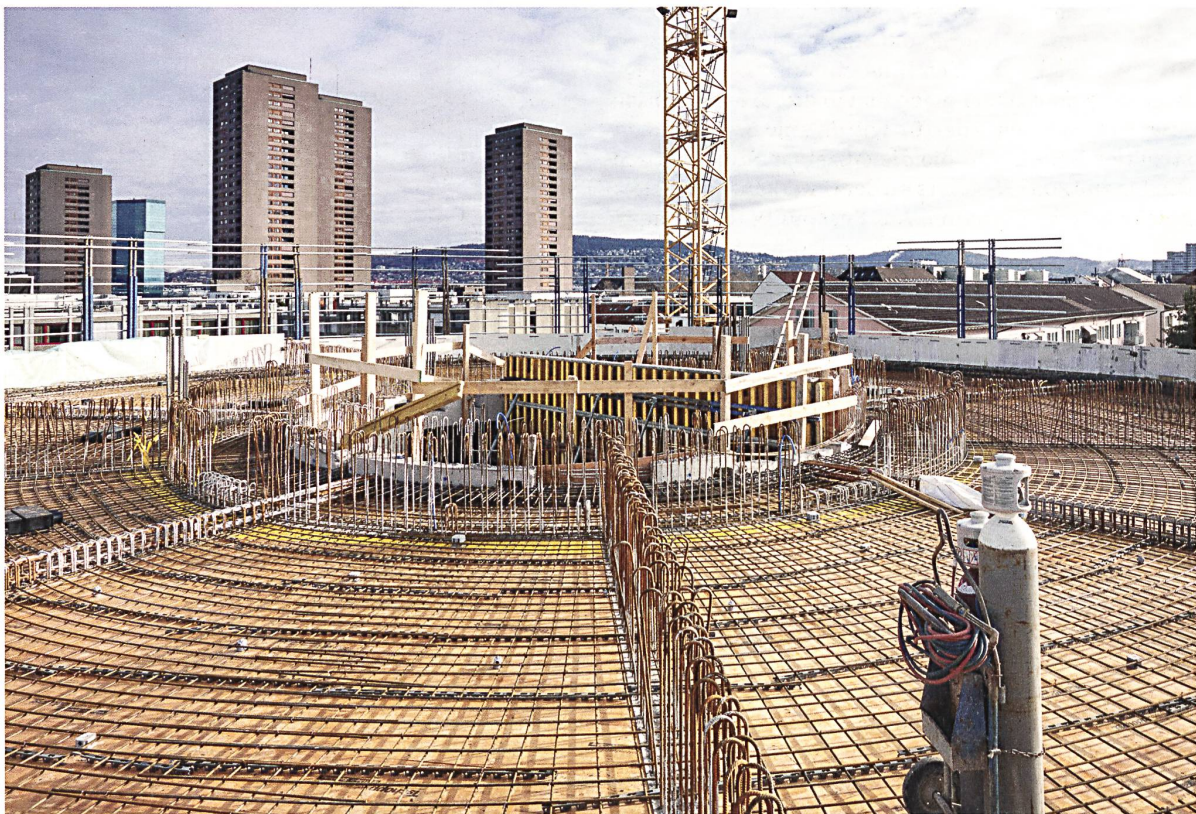
Der Kernbereich mit den Turmschaftwänden überträgt die Lasten des kreisförmigen Wohnzylinders auf die Fundation.

Einen Durchmesser von rund 27 m weist der neue Turm auf den Wohnebenen auf. Der tragende Turmschaft mit einem Durchmesser von etwa 12 m führt präzise durch das Auge der doppelhelixförmigen, denkmalgeschützten Rampe auf den mächtigen neuen Fundamentkörper, der unterhalb des Bestands angeordnet wurde. Mit einer Dicke von 2.8 m und einem Durchmesser von 18.4 m gewährleistet dieser den Lastabtrag auf die 140 im Niederdruck-Injektionsverfahren erstellten Mikropfähle. Sie binden in die unter den setzungsempfindlichen Seeablagerungen anstehenden Moräne- und Schotter-schichten ein.

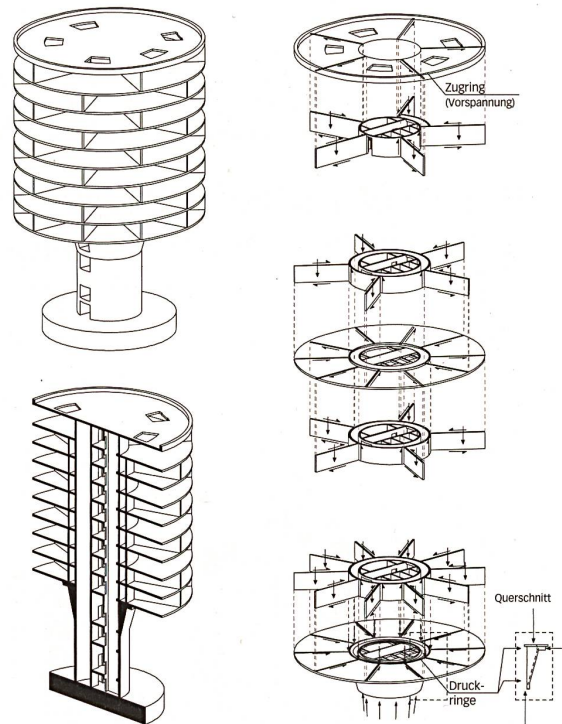
Wohnturm und Fundamentkörper: Isometrie und Vertikalschnitt (links), Explosionszeichnung mit Kräftefluss.

Die radialsymmetrische Form der Aufstockung wird für statische Zwecke ausgenutzt, was insbesondere im oberen Wohnbereich ersichtlich wird. Die im Grundriss annähernd kreisförmigen Geschossdecken sind durch radial verlaufende Wandscheiben gestützt bzw. an diesen aufgehängt. Diese auskragenden, auf der äusseren Turmschaftwand aufgelegten Wände werden durch radial wirkende Schubkräfte in die Deckenebene eingespant. Da die Wände zweier benachbarter Geschosse zur Maximierung der Spannweiten geschossweise um rund 36° versetzt sind, werden die Decken Scheibenbeanspruchungen unterworfen und schliessen die Schub-

kräfte der darüber- bzw. darunterliegenden Wände kurz. Dieses Prinzip liess sich im obersten und untersten Geschoss nicht umsetzen. Oben wurde die mit einem kräftigen Randüberzug versehene Decke konzentrisch vorgespannt, um die hohen Ringzugkräfte aufzunehmen. Am unteren Ende des Wohnzylinders war die doppelte Anzahl Wände erforderlich, um die Decken ausreichend zu lagern. An dieser Stelle leisten die Radialwände einen wertvollen Beitrag zur Tragwirkung des Turms, indem die horizontal wirkenden Wandschubkräfte die Vertikallasten der äusseren zylindrischen Kernwand in die innere umlenken. Dank der Geometrie gleichen sich die Horizontalkräfte innerhalb des Systems von selbst aus.

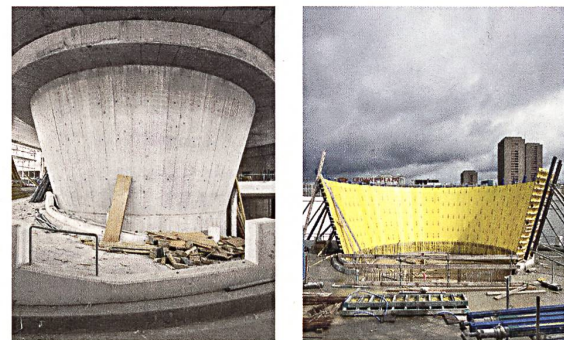
Die Verjüngung und Einfügung des Turmschafts in die Rampenanlage. Rechts: zugehörige Schalungsarbeiten.

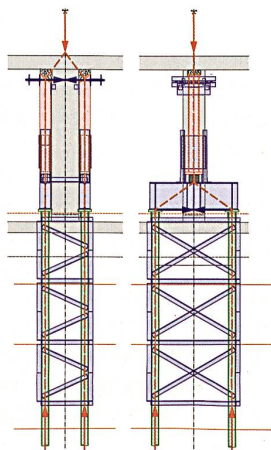
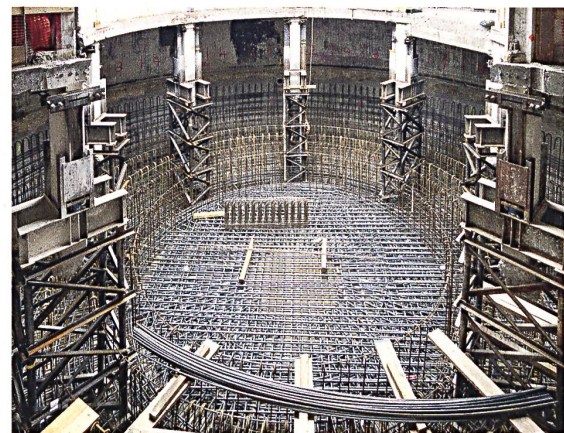
Bewehrungsarbeiten der Turmfundation mit der Abfangkonstruktion der Rampen-Innenstützen (Zeichnung und Foto rechts). Aufgrund beschränkter Zugänglichkeit und Arbeitshöhe liegt der Fundamentkörper auf 140 im Niederdruck-Injektionsverfahren erstellten Mikropfählen.

Der gewählte Lastabtrag des Wohnzylinders über den Schaft und das separate Turmfundament ermöglichte die Schonung der Rampe aus den 1960er-Jahren. Die bestehenden inneren Stützen der Anlage mussten jedoch abgefangen und in die neue Fundation integriert werden. Hierfür wurde eine Stahljochkonstruktion entwickelt, die die einzelnen Stützenlasten von bis zu 1200 kN bereits an der Unterkante der Untergeschossdecke aufnahm. Am Fusspunkt der stempelartig ausgeführten Bauteile wurden die Lasten über Hydraulikpressen und Biegebalken in je vier Mikropfähle eingeleitet, die im Lauf der Aushubarbeiten sukzessive mittels angeschweissten Stahlwinkelprofilen gegen Knicken stabilisiert wurden.

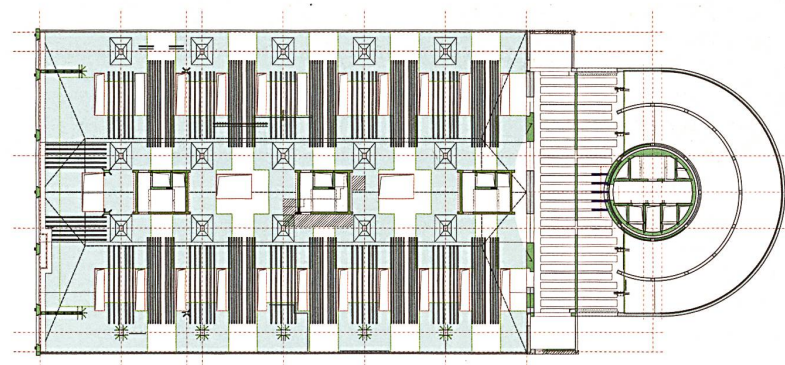
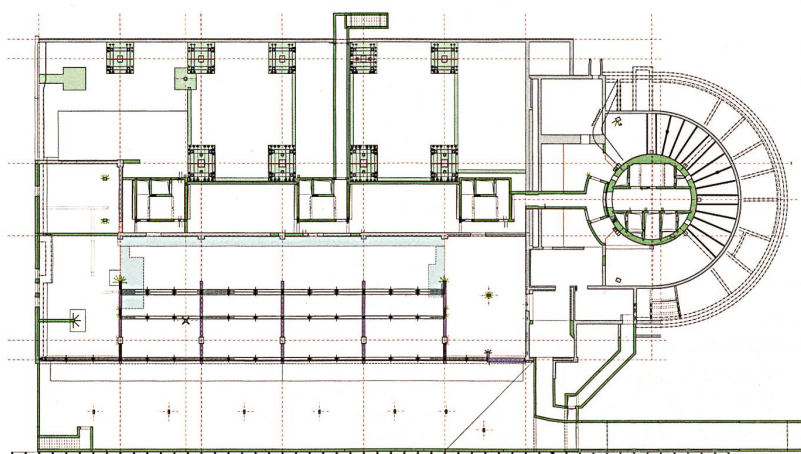
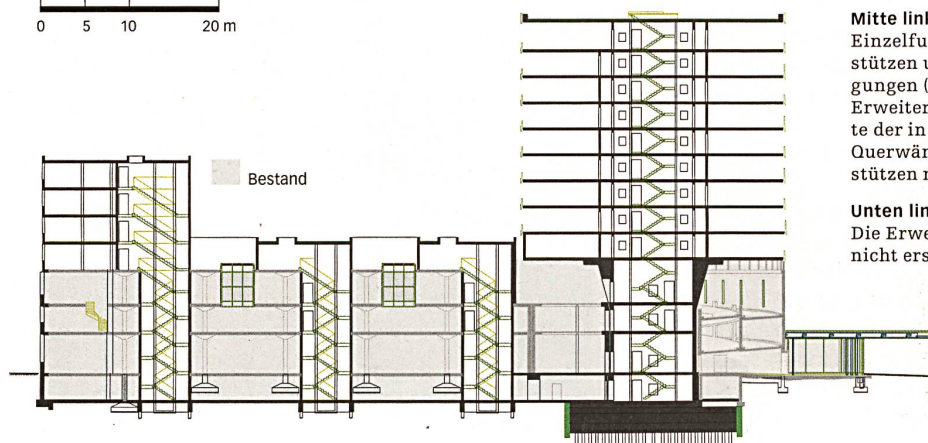
**Oben links:** Grundriss 1. OG. Zonen mit Aufbeton-Applikationen (blau) und auf der Deckenunterseite aufgetragene Stahllamellen.

**Mitte links:** Grundriss UG mit verstärkten Einzelfundamenten der Erdgeschossstützen und den wandartigen Unterfangungen (oben, grün). Nach unten die Erweiterung des UG. Auch die Fundamente der in die Längswand und die neuen Querwände integrierten Untergeschossstützen mussten verstärkt werden.

**Unten links:** Längsschnitt. Die Erweiterung des UG ist im Schnitt nicht ersichtlich.

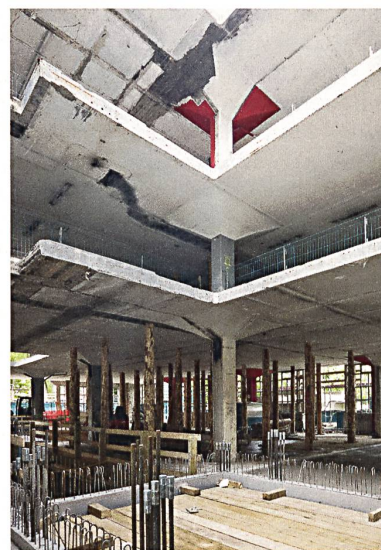
**Oben:** Deckendurchbrüche für die neuen Erschliessungskerne und bestehende Pilzstützen

Während die Bautätigkeiten im Untergeschoss von Abfangungen geprägt waren, stand bei den Arbeiten im Erdgeschoss und in den Obergeschossen eine Vielzahl Deckendurchbrüche und -verstärkungen an. Je nach Gefährdungsbild wurden verschiedene Massnahmen ergriffen: Auf den mittels Höchstdruckwasserstrahlen aufgerauten Decken wurde eine schlaff bewehrte, verdübelte Aufbetonschicht aufgebracht, die mit den beste-

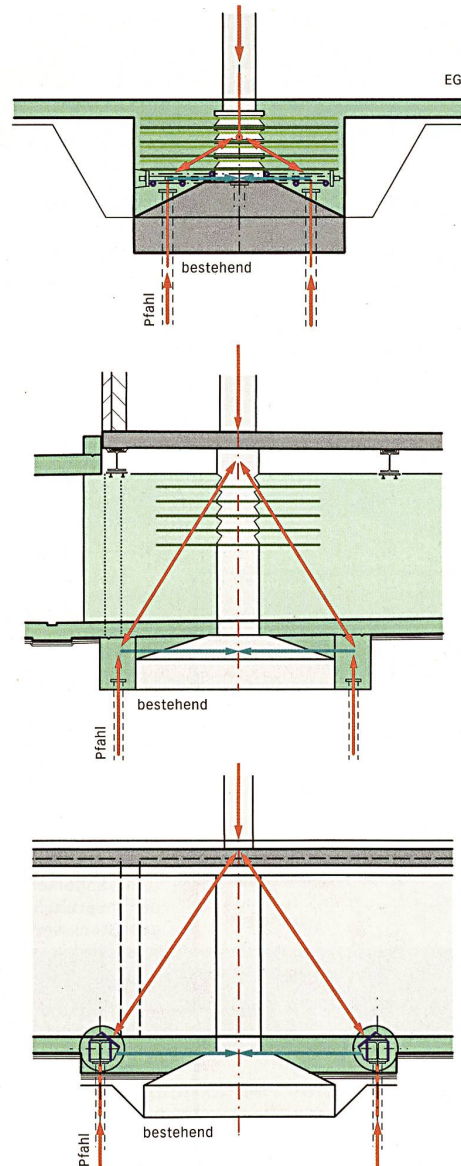
**Verstärkung der Einzelfundamente (von oben):** isoliert, im Bereich der neuen Querwände und bei bestehenden Wänden.

Im Bereich ohne Untergeschoss wurden die Pilzstützen bis zur Unterkante der Bodenplatte aufbetoniert. Dadurch erhöhen sich die Biege- und Durchstanzwiderstände der bestehenden Einzelfundamente, und die Lasten werden unmittelbar abgefangen. Neue Mikropfähle durchdringen die bestehenden Fundamente und leiten ihre Lasten tiefer in den Baugrund ein.

Die Technik der Verzahnung und Verstärkung kam auch bei den bestehenden Stützen im Untergeschoss zum Einsatz, die von neuen Betonwänden flankiert werden. Anstelle der Vorspannung schliesst hier die Bodenplatte die horizontalen Kräfte kurz.

Damit auch bestehende Wände die Vertikallasten der darüberstehenden Stützen auf die beidseits der Einzelfundamente angeordneten Mikropfähle abtragen können, wurden sie am Wandfuss mit zwei Steckträgern versehen. Der Kurzschluss der aus der Spreizung resultierenden Horizontalkräfte erfolgte hier über Zugglieder mit Vierkant-Vollprofil.

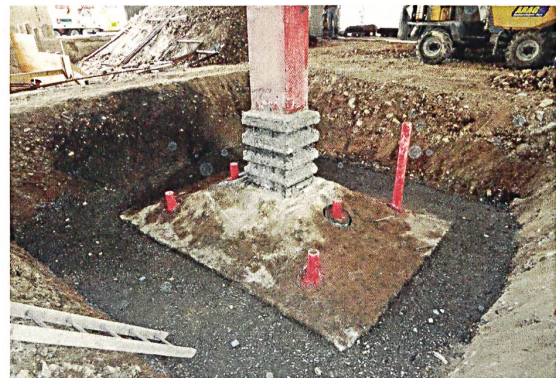
**Einzelfundament mit Schubzähnen und durchdringenden, neuen Mikropfählen.**

Die effektive Übertragung der Stützenlasten in die nachträgliche Verstärkung gelang durch aus dem Brückenbau abgeleitete Konstruktionsdetails: Mittels Hochdruckwasserabtrag wurden umlaufende Schlitzte in die Stützenquerschnitte gefräst. Diese Schubzähne gewährleisteten die Kraftübertragung in die flankierende Fundamentverstärkung und in der Folge die Einleitung der Vertikallasten über Betondruckstreben in die Mikropfähle. Die resultierenden horizontalen Kraftkomponenten wurden mit Spannstangen kurzgeschlossen. Die anschliessend erstellten, wandartigen Unterfangungen bildeten in Verbindung mit der neuen Bodenplatte des Erdgeschosses einen kastenartigen Baukörper. Während der Aushubarbeiten sicherte dieser die horizontale Lage von je vier Einzelfundamenten.

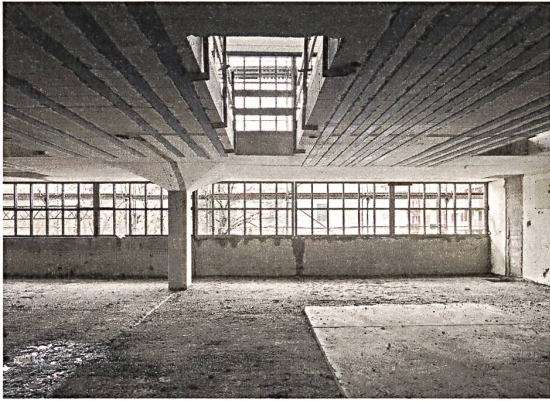
**Stahlplatten** zur Erhöhung des Biege Widerstands im Feldbereich der Obergeschossdecken des Werkstattgebäudes.

henden Decken im Verbund wirkt. Die Applikation zusätzlicher Stahlplatten auf der Deckenunterseite im Feldbereich erzielte eine Erhöhung des Biege widerstands. Örtlich kam eine Durchstanzbewehrung zum Einsatz.
