# Grüne Lunge

Zeitschrift: **Tec21**

Band (Jahr): **135 (2009)**

# GRÜNE LUNGE

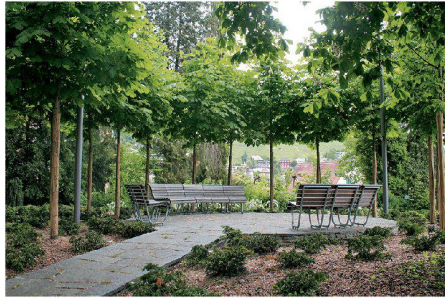
02 Neu gestaltete Aussichtskanzel nördlich des Stadtcasinos

Im Zuge der Rodung und Auslichtung wurde nördlich des Stadtcasinos eine Aussichtskanzel geschaffen, die den Blick über die Limmat nach Ennetbaden erlaubt. Um die Attraktivität des nördlichen Teils des Parks weiter zu fördern, werden auf einer Lichtung Skulpturen von Hans Trudel<sup>4</sup> aufgestellt. Die Plastiken «Der Verwundete», «Narkissos» und «Erwachen» sind bisher an diversen Orten in Baden und Umgebung zu finden und sollen nun zu einer Gruppe formiert werden. Die Figuren «Bacchus» und «Sich Abkehrende» behalten ihre bisherigen Standorte im Kurpark.

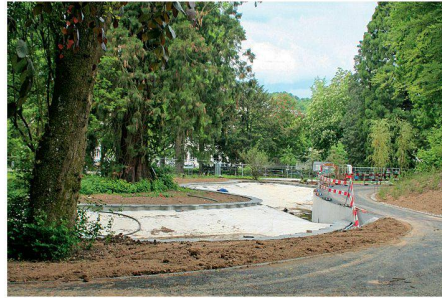
03 Umgestaltung des Ententeichs, dessen Wasserfläche nun 370m<sup>2</sup> beträgt

Der Weiher war neben dem Brunnen seit der Entstehung des Parks das Herzstück der Anlage. Der bestehende Weiher – ein stehendes Gewässer – war in einem desolaten Zustand. Zur Reinigung musste regelmässig das Wasser abgelassen und der Schlamm von Hand entfernt werden. Dieser Teich wurde nun abgebrochen und durch eine vergrösserte Wasserfläche von 370m<sup>2</sup> ersetzt. Die geschwungene Form wurde fugenlos gegossen und mit Netzen bewehrt, um die geforderte Dichtigkeit zu erreichen. Dennoch wird mit Haarrissen gerechnet, die sich aber nach und nach durch Ablagerungen selbst verschliessen sollten. Im Rahmen der Projektausarbeitung wurden diverse Wasseraufbereitungssysteme geprüft. Umgesetzt wurde eine unterhaltsarme Vollreinigungsanlage mit Umwälzung, UV-Belichtung und Wasserfiltrierung. Dieses System verspricht klares Wasser ohne Einsatz von Chemikalien. Die notwendigen Installationen sind in einem unterirdischen Technikraum untergebracht. Zur Eröffnung Ende Juni 2009<sup>3</sup> wird sich der Weiher noch als mit Wasser gefüllte Betonwanne präsentieren. Die Randzonen werden zwar bepflanzt, der Bewuchs der Sohle hingegen soll sich im Laufe der Zeit von selbst ergeben.

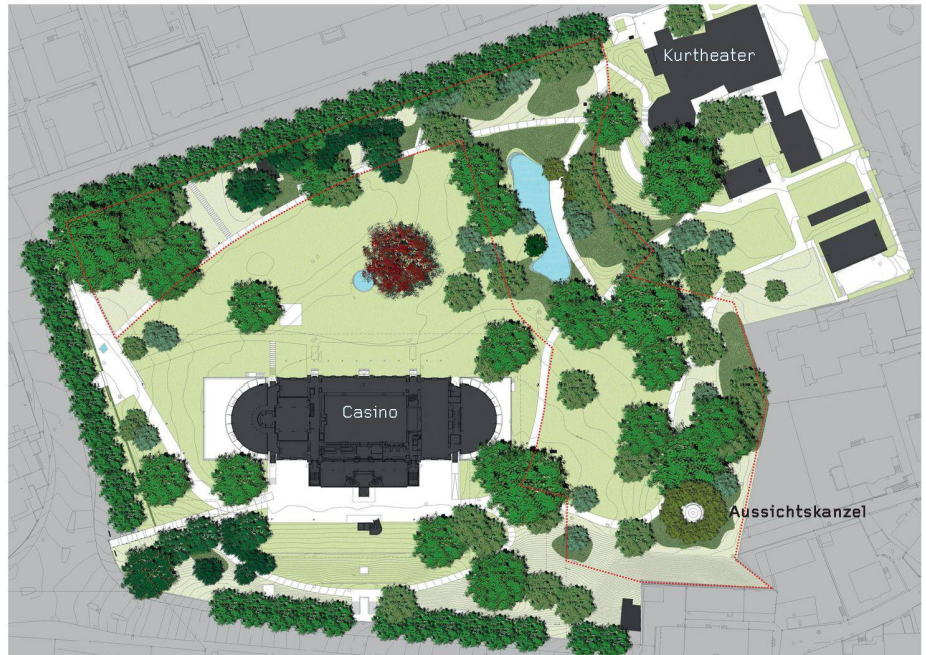
05 Lageplan des Kurparks Baden: Die 1. Etappe des Idealplans wurde umgesetzt. In weiteren Etappen ist zum Beispiel vorgesehen, Gebäude wie das Gärtnerhaus neben dem Kurtheater abzubauen und den Park zu vergrössern. Ob und wann dies geschieht, hängt von angrenzenden Bauvorhaben wie beispielsweise dem Bau des Stadtcasino-Annexes ab (Plan: Schweingruber Zulauf Landschaftsarchitekten)
