**Zeitschrift:** Bulletin für angewandte Geologie  
**Herausgeber:** Schweizerische Vereinigung der Petroleum-Geologen und –Ingenieure;  
Schweizerische Fachgruppe für Ingenieur-Geologie  
**Band:** 5 (2000)  
**Heft:** 2

**Artikel:** Beherrschung von Wassereinbrüchen beim Bau des Eggetunnels, ABS  
Paderborn-Kassel  
**Autor:** Schenk, Volker / Liening, Bernd  
**DOI:** <https://doi.org/10.5169/seals-222277>

# Beherrschung von Wassereinbrüchen beim Bau des Eggetunnels, ABS Paderborn – Kassel\*

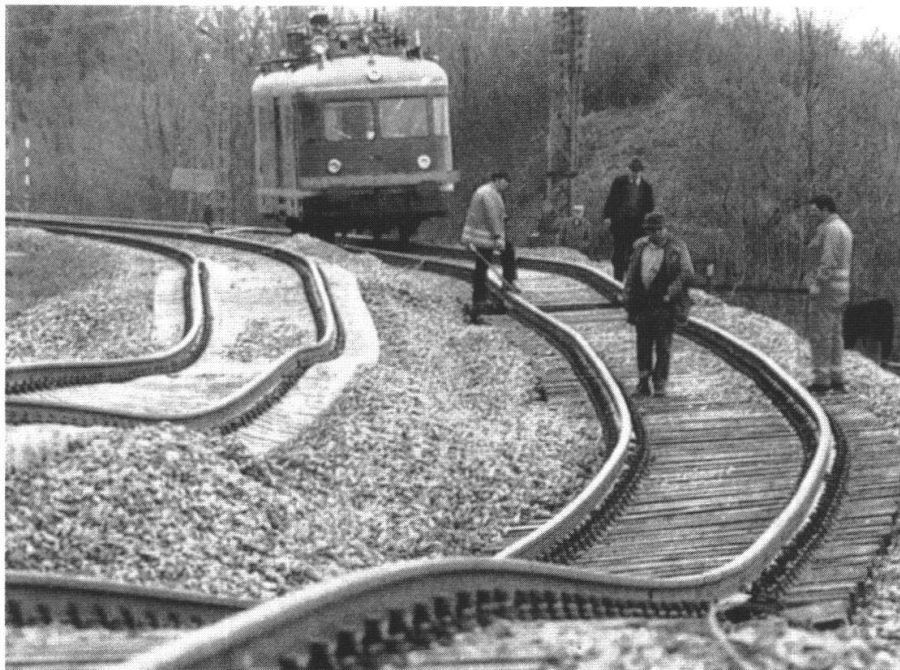
**Fig. 2:** Hangrutschung am Paderborner Berg, die die Bestandsstrecke schwer beschädigt und nachhaltig gestört hat und jetzt vom Eggetunnel umfahren wird. Situation 1988. (Foto: GLA Nordrhein – Westfalen).

Der Tunnel umfährt eine ausgedehnte Hangrutschung, die den Bahnbetrieb schon seit dem Bau der Strecke Ende des 19. Jahrhunderts häufig nachhaltig störte. Periodische Massenbewegungen des Hanges aus Keuper und Liastonsteinen gefährdeten den Betrieb hier in den letzten Jahren so stark, dass die Strecke zeitweise unterbrochen war, bzw. die Fahrgeschwindigkeit auf 50 km/h herabgesetzt werden musste, was letztlich zum beschleunigten Bau des Tunnels führte (Fig.2).
