Durch den Wolkenbruch vom 6./7. Juni 2002 ausgelöste gravitative Prozesse am Sonnenberg bei Luzern : Ereignisse, Simulationen und Beurteilungen

Zeitschrift: **Bulletin für angewandte Geologie**

Band (Jahr): **8 (2003)**

Durch den Wolkenbruch vom 6./7. Juni 2002 ausgelöste gravitative Prozesse am Sonnenberg bei Luzern: Ereignisse, Simulationen und Beurteilungen Beat Keller¹

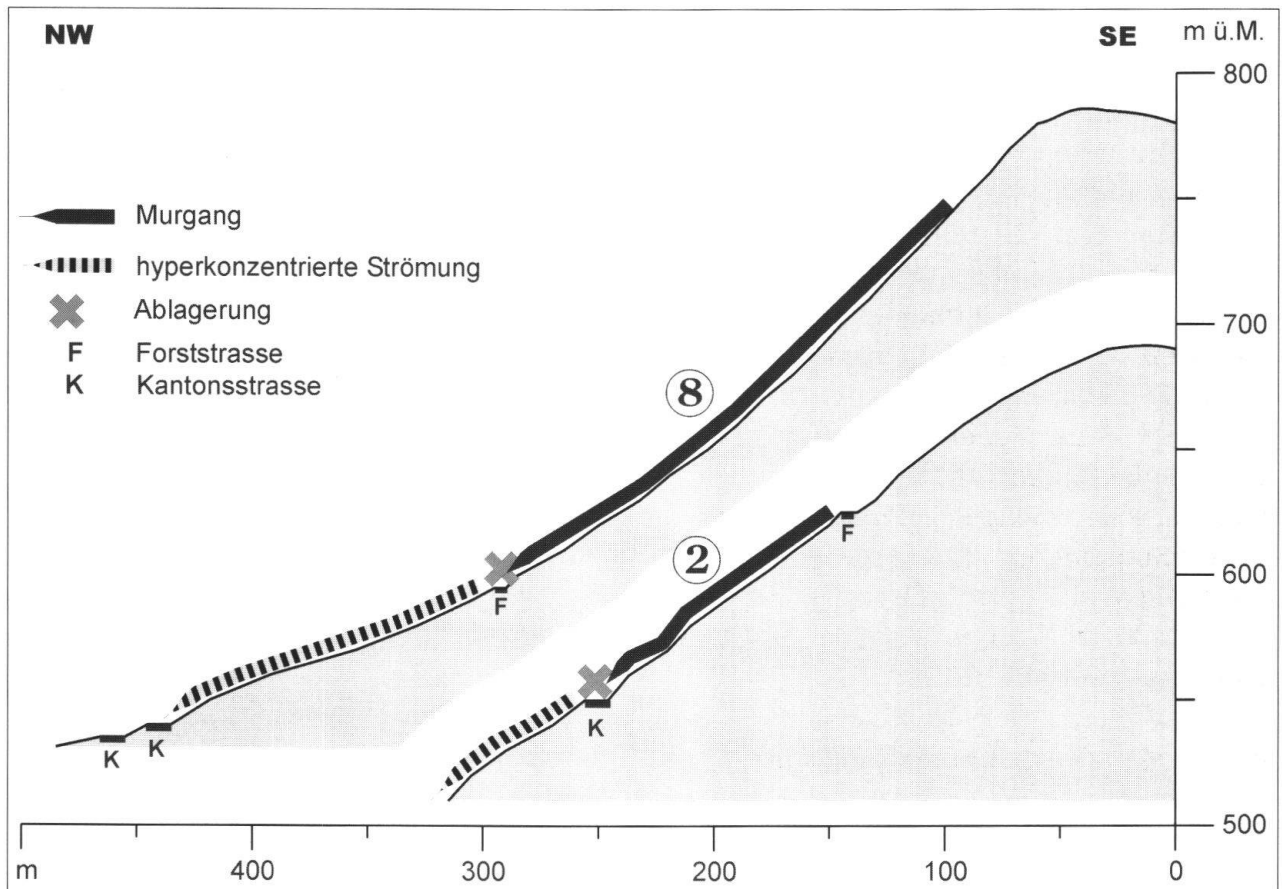
Fig. 2: Geländeprofile entlang der Muren Nr. 2 und Nr. 8. Bei den Geländeknicken der Strassen erfolgte meist eine teilweise Sedimentation, so dass sich der Rest als hyperkonzentrierte Strömung weiter talwärts ergoss.

Die Rutschungen und Murgänge des Ereignisses vom 6./7. Juni 2002 ereigneten sich an der Nordabdachung des Sonnenbergs, dessen mittlere Hangneigung von West nach Ost von 33° bis auf 39° zunimmt. Das im oberen Hangbereich konvexe und im unteren Teil konkave Geländeprofil hat im Übergang konvex/konkav maximale Hangneigungen von 45° und am konkaven Hangfuss von 36° (Fig. 2).

geht grundsätzlich aus Rutschungen hervor. Bei Gefällsknicken – insbesondere im Bereich der Forststrasse – wurden Sediment und mitgeführtes Holz offensichtlich schlagartig wieder abgesetzt (Fig. 2).

- Die steile Hangneigung von 33° bis 45° (Kap. 2.1, Fig. 2),
- die Lockergesteinsbedeckung aus stark tonig-siltigem Sand (Fig. 3) mit Winkeln

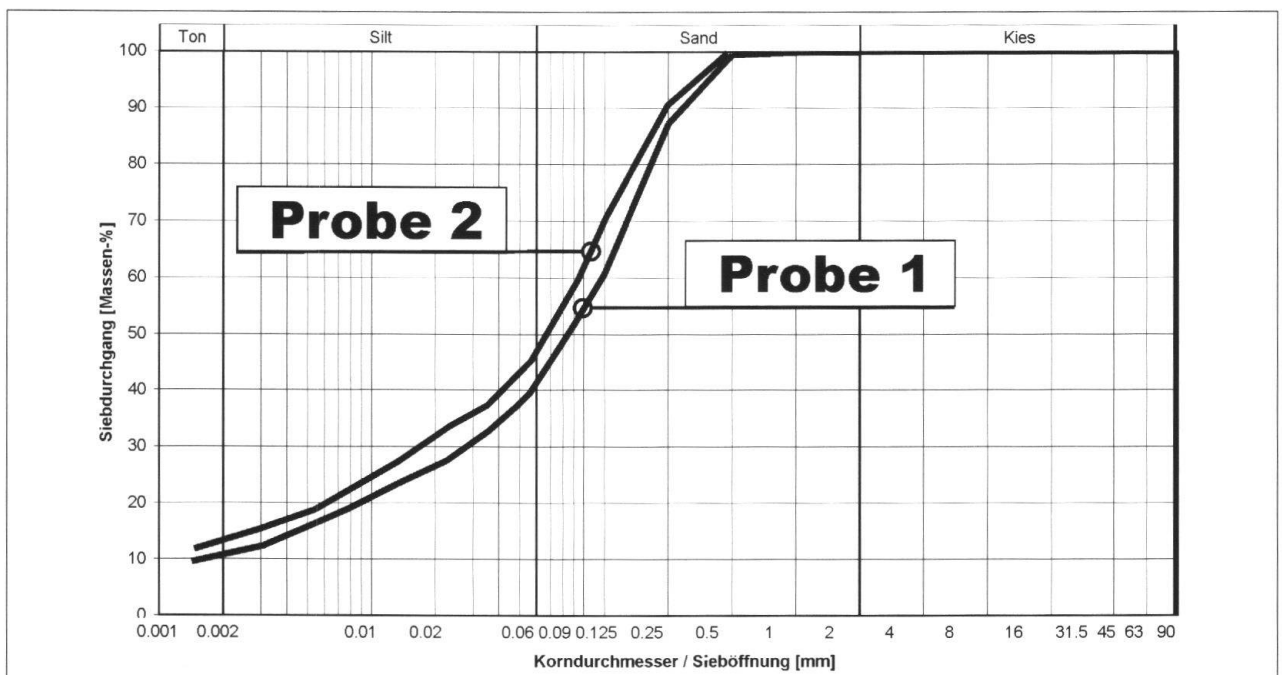
Fig. 3: Die Korngrößenanalysen belegen den hohen Feinanteil um rund 45% des sandigen Kolluviums. Probe 1 wurde dem Anrissgebiet von Mure Nr. 1 entnommen, Probe 2 bei Mure Nr. 2.

ger. Es handelt sich dabei um tonige, stark siltige Sande (USCS-Klassifikation SC-ML bis SM-ML, Fig. 3). Dieses Kolluvium entstand durch spätglaziale Solifluktion und nacheis-

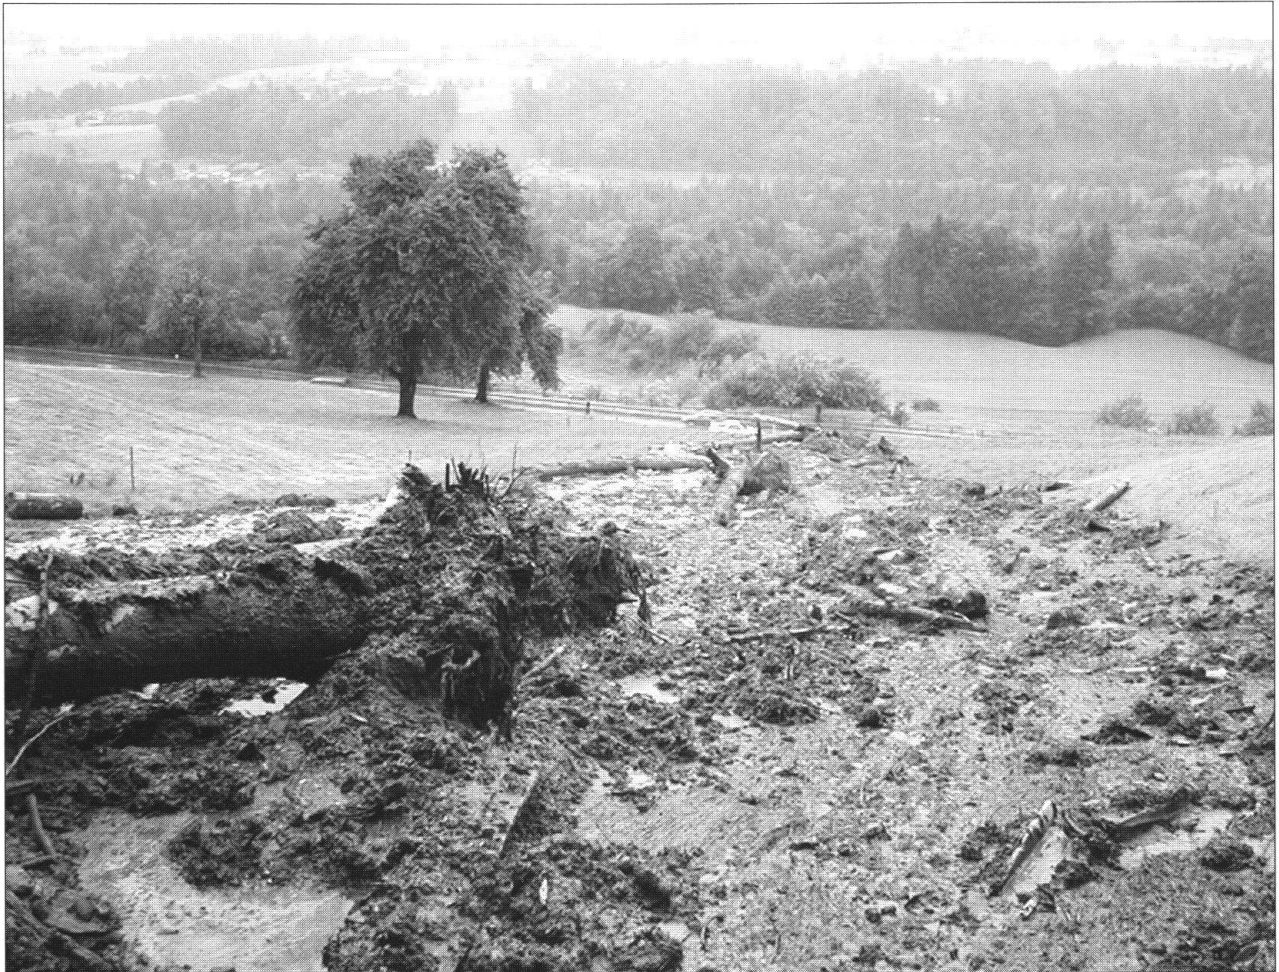
Fig. 7: Die Ansicht der Fahrböschung der aus Murgang Nr. 11 gebildeten hyperkonzentrierten Strömung verdeutlicht die nur mehr geringe Sedimentfracht. Die hohe Energie, die diese hyperkonzentrierte Strömung gehabt haben muss, lässt sich auf Grund der auf das Wiesland katapultierten Baumstämme erahnen. Im Hintergrund ist die Kantonsstrasse sichtbar.

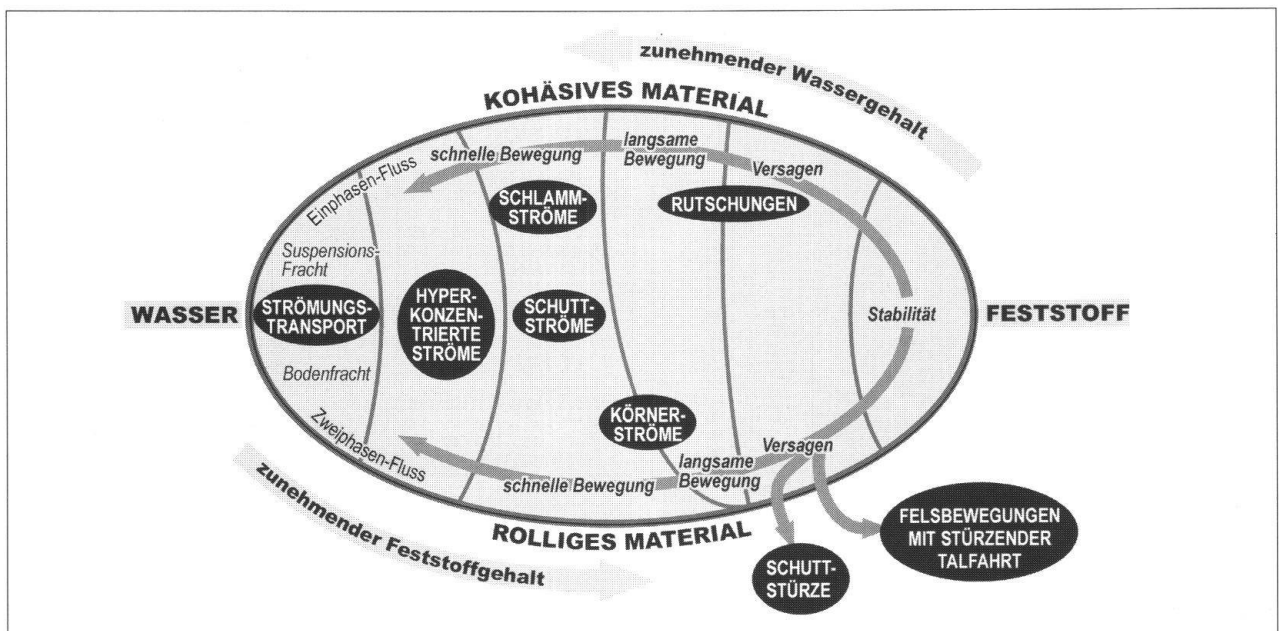
Fig. 8: Klassifikation gravitativer Massenbewegungen (nach COUSSOT & MEUNIER 1996). Ausgehend von der Stabilität (rechts) ereigneten sich in Folge der Wolkenbrüche in der kohäsiven Lockergesteinsbedeckung vorerst Rutschungen, die sich unter Wasseraufnahme zu Schlammströmen entwickelten. Bei Gefällsknicken erfolgte eine teilweise Sedimentation (Fig. 1), und der Rest schoss als hyperkonzentrierte Strömung talwärts (Fig. 2), die nach dem endgültigem Absetzen der Sedimentfracht als kleines Rinnsal mit einfachem Strömungstransport endete.

Die drei beobachteten Prozesse und deren Dynamik lassen sich am besten an Hand der Klassifikation gravitativer Massenbewegungen von Coussot & Meunier (1996) erklären (Fig. 8). Durch die starken Niederschläge verursacht lösten sich zahlreiche Rutschungen aus dem Hang. Eine weitere Wasserzufuhr in den gestörten Sedimentkörper führte teilweise zu einer Sedimentverflüssigung (engl. liquefaction), woraus sich eigentliche Muren, resp. Schlammströme mit Feststoffanteilen > 50% entwickelten. Diese Schlammströme liefen teilweise in flacheren Geländeabschnitten aus oder ergossen sich in den Ränggbach. Bei der Querung von Geländeknicken – vorab der hangquerenden Forststrasse – wurde ein Teil des mitgeführten Sediments schlagartig abgesetzt, und das freiwerdende Wasser sowie ein geringer Sedimentanteil – häufig Holz – schossen fortan mit erhöhter Geschwindigkeit als hyperkonzentrierte Ströme talwärts (Fig. 2 und 7). Im Auslaufbereich trennte sich der Einphasenfluss unter Energieabnahme in die zwei Phasen des Strömungstransports: Während sich die Feststoffe (Boden- und Suspensionsfracht) im Auslaufbereich ablagerten suchte sich das strömende Wasser seinen weiteren Weg in die nächste Vorflut oder ergoss sich auf das Wiesland oder die Strasse.

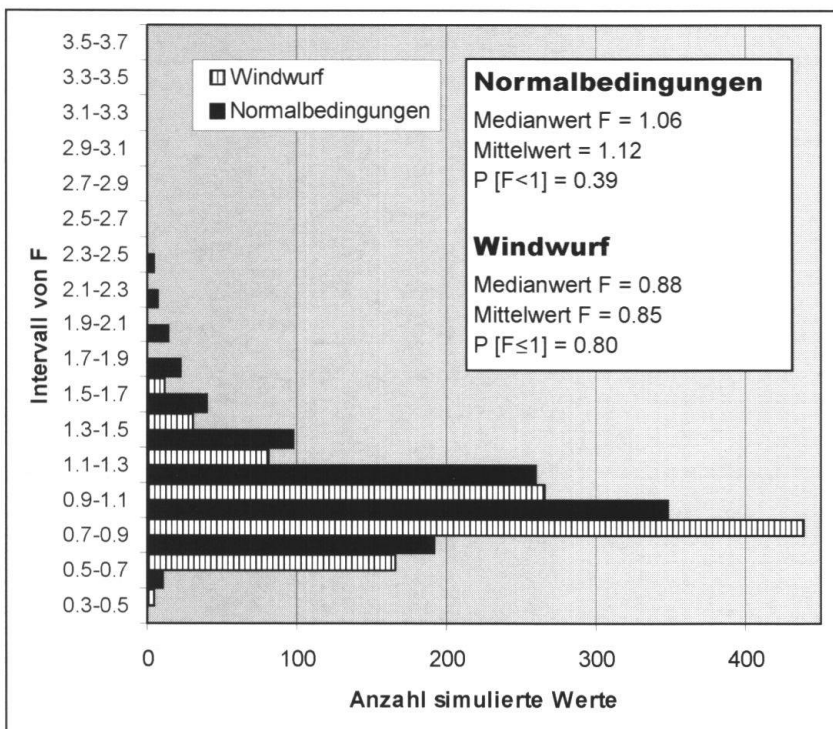
Fig. 11:

Histogramm der mittels der Monte Carlo Simulation (vgl. Kasten) von LISA berechneten Sicherheitsfaktoren F und der daraus ermittelten Wahrscheinlichkeiten eines Versagens $P[F \leq 1]$ der Nordabdachung des Sonnenbergs (Simulationsparameter vgl. Tabelle im Text).

5.2 Resultate der Simulation LISA (Fig. 11)

flächenweise versagen, angezeigt durch die Wahrscheinlichkeit eines Versagens $P[F < 1]$ von 0,8.

- Im Vergleich haben die Windwurfflächen ein etwa doppelt so grosses Risiko von Rutschungen. Dieses Resultat deckt sich mit den Beobachtungen, dass $\frac{3}{4}$ der am Sonnenberg beobachteten gravitativen Massenbewegungen den Windwurfflächen der Orkane Vivian und Lothar entsprangen.
- Nach Hammond et al. (1992) bergen Hänge mit Wahrscheinlichkeiten eines Versagens $P[F < 1] > 0,25$ sehr grosse Risiken und sind für flächenhafte Rodungen absolut ungeeignet – Voraussetzung wären Werte $< 0,16$.
