**Artikel:** Gefahrenmanagement der Murgänge im Spreitgraben, Guttannen

# Gefahrenmanagement der Murgänge im Spreitgraben, Guttannen

Daniel Tobler<sup>1</sup>, Isabelle Kull<sup>2</sup>, Nils Hählen<sup>3</sup>

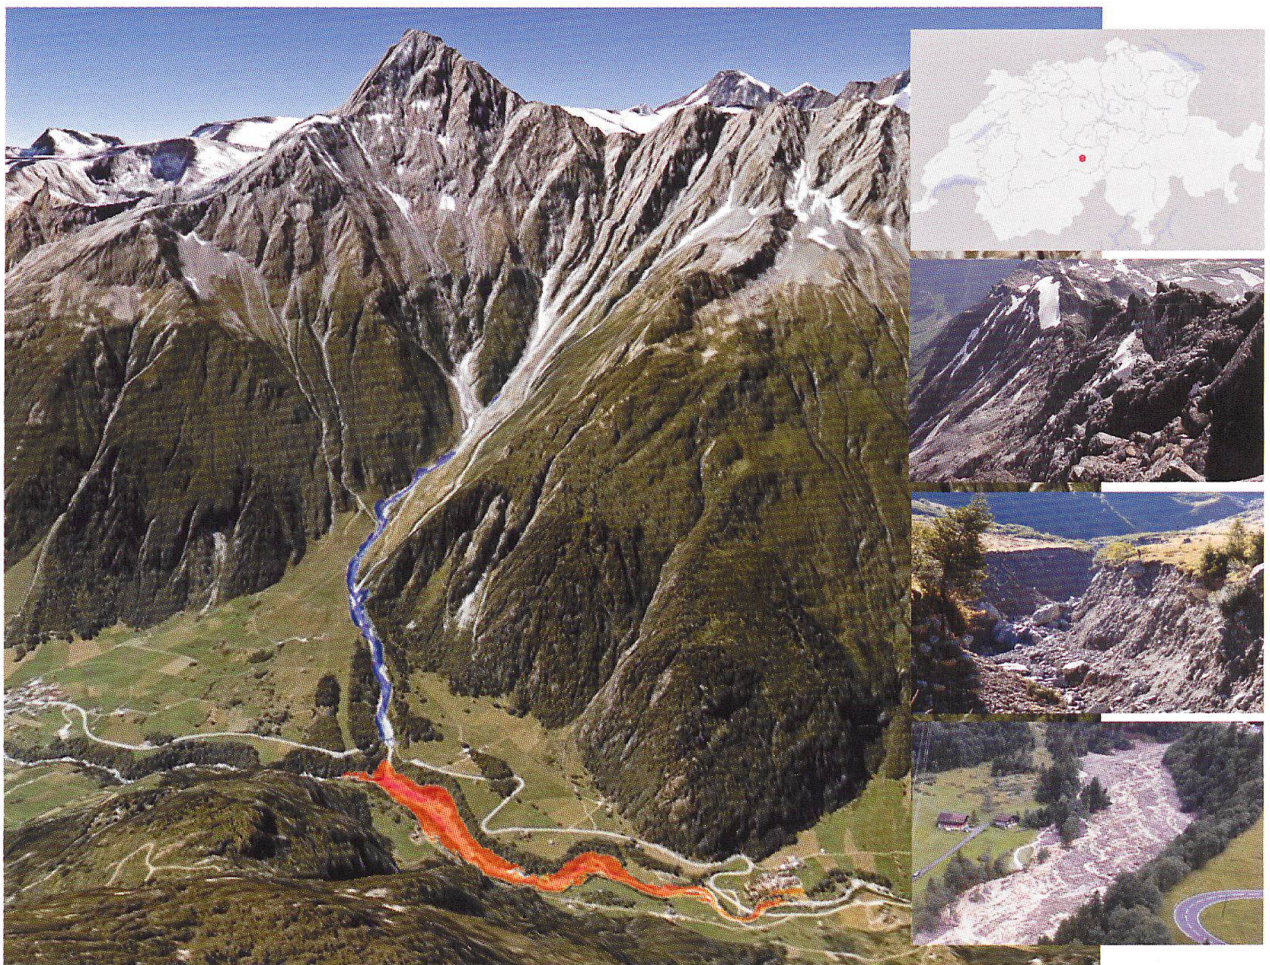
Fig. 1: Ritzlihorn mit Spreitgraben und Modellierung der bisherigen Ablagerungen in der Aare mit dem Modell RAMMS (WSL). Rechts: Illustrationen entlang des Grabens.

Die Gemeinde Guttannen liegt im östlichen Berner Oberland auf der Nordseite des Alpenhauptkammes auf rund 1'000 m ü. M. (Fig. 1, 8). Sie ist umgeben von hohen Bergen, Naturgefahren bilden einen wichtigen Bestandteil der Dorfgeschichte. Im Winter wird das Dorf regelmässig durch grosse Lawinen von der Aussenwelt abgeschnitten. Nun bahnt sich durch die Murgänge im nahegelegenen Spreitgraben das gleiche Schicksal auch für die Sommermonate an. Seit den grossen Felssturzereignissen am Ritzlihorn (3'263 m ü. M.) im Jahre 2009 bilden sich jährlich wiederkehrende Murgänge, die grosse Mengen von Geschiebe in den Talfluss verfrachten. Betroffen sind jedoch nicht nur

Die Kantonsstrasse (Lawinengalerie), die internationale Gasleitung zwischen Deutschland und Italien sowie einzelnen Häuser liegen im Einflussbereich der Murgänge des Spreitgrabens und bilden somit das Schadenpotenzial (Situation Fig. 1). Zwischen 2009 und 2011 wurde die Gasleitung an zwei Lokalisationen durch Murgänge und Hochwasser gefährdet; bei der Querung des Spreitgrabens im Bereich der Lawinengalerie sowie weiter talauswärts bei der ARA. Während der Wintermonate 2010/2011 wurde die Leitung im Bereich der Einmündung des Spreitgrabens in die Aare auf die orographisch rechte Talseite verlegt. Dort scheint sie mittelfristig sicher zu sein (Tobler et al. 2012). Das Wohnhaus unmittelbar gegenüber der Einmündung des Spreitgrabens in die Aare wurde bereits im Jahre 2010 aufgegeben und abgerissen (Fig. 6).

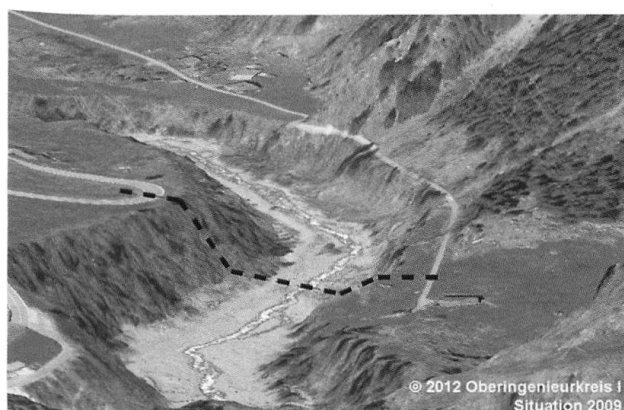
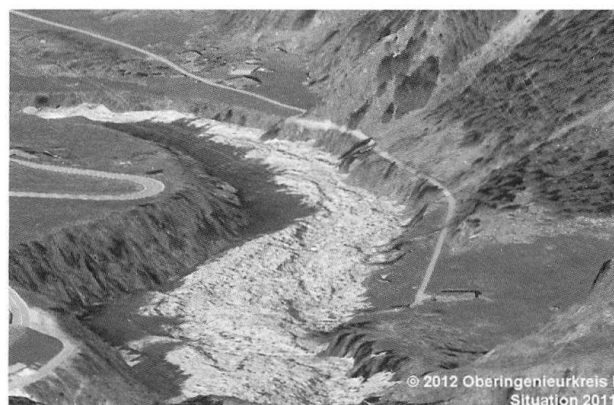
Fig. 6: Geschiebeablagerungen im Aarebett: Zustand 2009 [links] und 2011 [rechts], dargestellt im Orthofoto [oben] sowie im Querprofil im Bereich Aegersteinkurve [unten] (Hählen 2012b).

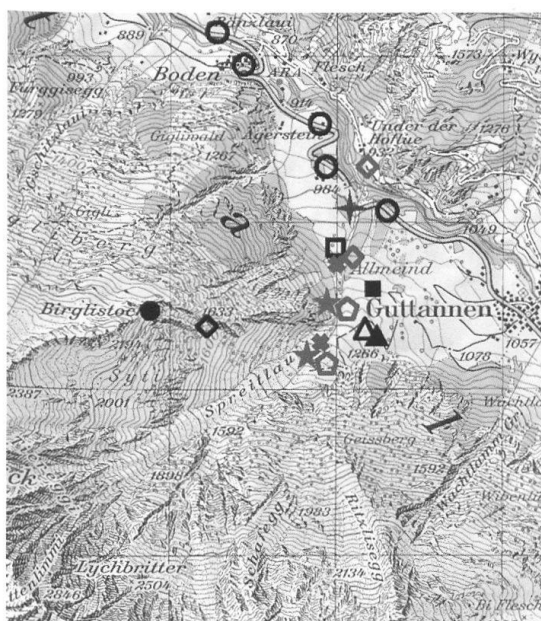
- ★ Reissleinen
- ◆ Pegel-Radar
- ⬡ Geophon
- ◇ Webcam
- ✦ Datenstation
- △ Niederschlagsmessung
- ▲ Temperaturmessung
- Laserscanner
- FMCW-Doppler-Radar
- Interferometrie-Radar
- Ampeln/Alarm

Fig. 8: Darstellung der verschiedenen Elemente des Monitoring- und Alarmsystems im Sommer 2012.

Durch die Existenz des enorm grossen Schadenpotenzials besteht heute ein umfangreiches, hoch technologisiertes Monitoring- und Alarmsystem (Fig. 8). Das ursprüngliche, einfache Überwachungssystem (Tobler et al. 2010) wurde zu einem umfassenden Frühwarn- und Alarmdienst für den Strassenbetrieb und die Baustellen im Unterlauf weiterentwickelt. Dieses muss hohe Anforderungen erfüllen. Es muss zuverlässig, redundant und wartungsarm sein sowie höchste Auslösesicherheit garantieren. Eine Kombination von Reissdrähten mit hochsensiblen Bewegungs- und Erschütterungs-

messgeräten bildet das Herzstück der Anlage. Die registrierten Signale werden mittels Funk auf die Alarmgeräte für Strassendienst, Werkbetreiber und Bevölkerungsschutz übermittelt. Messdaten und auch Kamerabilder können online via Internet jederzeit eingesehen werden, was eine wichtige Stütze des Gefahrenmanagements darstellt.
