# Das restaurierte Münster zu Allerheiligen in Schaffhausen

Autor(en): **Steiner, Hans / Frauenfelder, Rudolf**

Zeitschrift: **Das Werk : Architektur und Kunst = L'oeuvre : architecture et art**

Band (Jahr): **48 (1961)**

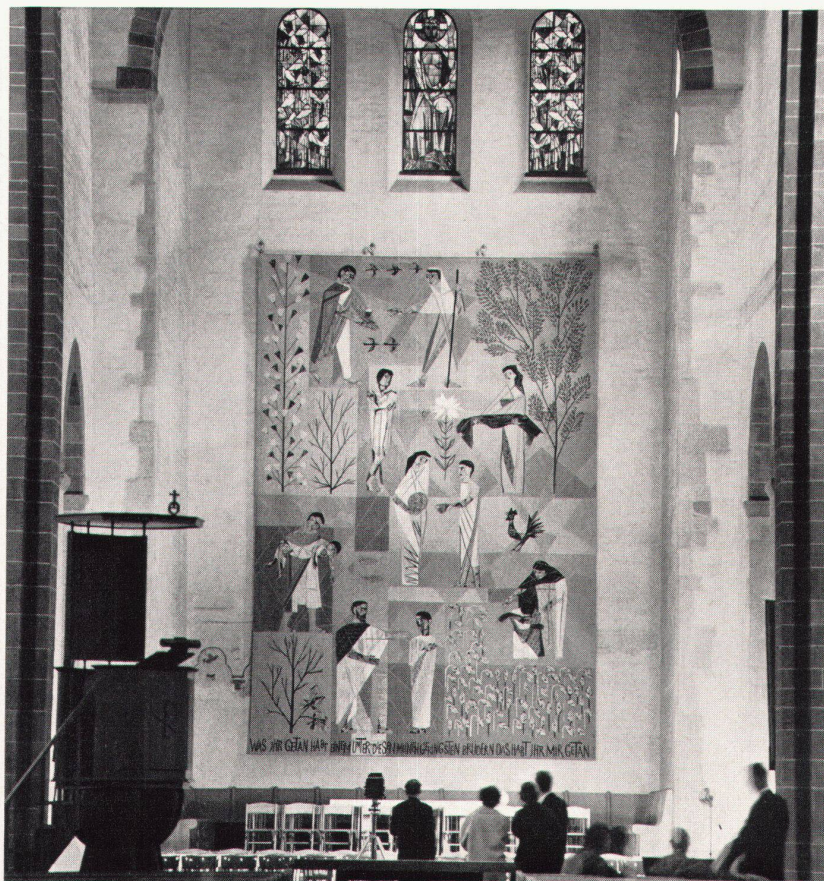
10  
Stirnwand des Chors mit Glasmalereien von Carl Roesch und Stickteppich von Lissy Funk-Düssel  
Chœur; vitraux de Carl Roesch; tapisserie de Lissy Funk-Düssel  
Front wall of choir with stained glass by Carl Roesch and embroidered tapestry by Lissy Funk-Düssel

Die Innenausstattung hat ihre Krönung in einigen Kunstwerken erhalten: in den drei Chorscheiben von Carl Roesch und im Teppich von Lissy Funk. Die Scheiben (die Christus als Erlöser, flankiert von Engelchören, darstellen) dominierten von Anfang an stark den Raum, die Farben wirkten etwas bunt und laut (vielleicht weil auf das neutrale farblose Glas, das alle mittelalterlichen Scheiben durchsetzt, verzichtet wurde?); sie zogen den Blick schon vom Portal her rasch nach oben, während sich die mittelalterliche Raumfolge auf das geistige und optische Zentrum des Altars hin entwickelt hatte. Der Teppich, der nun darunter hängt, mildert diese Wirkung, aber er scheint ohne Rücksicht auf die Fenster konzipiert worden zu sein; es ergibt sich kein Klang aus beiden.

Hier an der Stirnwand, wo nun Scheiben und Teppich, ohne eine Harmonie zu ergeben, aufeinanderstoßen, wird nur am deutlichsten sichtbar, was der ganzen Innenausstattung fehlt: die Gesamtkonzeption, die erst den innern Zusammenhang aller Gegenstände ergeben hätte. Die Scheiben im Chor (die wichtigsten Scheiben des ganzen Münsters) waren bereits fertig eingesetzt, als erst der Chor restauriert und noch durch eine Wand von der übrigen Kirche getrennt war, bevor man also eine Gesamtwirkung beurteilen konnte. So schien es dem Besucher, wie wenn jeder Gegenstand, gewiß liebevoll entworfen und ausgeführt, einer nach dem andern in den Raum gestellt worden wäre, bevor man wußte, was alles noch hinzukommen würde und wie das andere noch aussehen würde. Beziehungslos und etwas verloren stehen nun etwa Kanzel, Taufstein und Abendmahlstisch im Raum; sie könnten gerade so gut etwas anders stehen, gerade so gut auch etwas anders aussehen. – Nur selten gibt es wohl eine so großartige Gelegenheit, ein so einheitliches Bauwerk wie das Münster zu Allerheiligen von Grund auf mit neuen Gegenständen auszustatten. Vielleicht hätte man sich darum doch noch längere Zeit mit provisorischen Möbeln behelfen können, vielleicht hätte man, durch Wettbewerb oder Auftrag, zugleich mit einer farbigen Konzeption, eine saubere, bescheidene Lösung für die gesamte Einrichtung erhalten können, worin alle Gegenstände einander geantwortet und sich auf das Ganze bezogen hätten. Aber es fällt unsrer Zeit wohl schwer, zu warten, etwas zu erdauern.
