Klubhaus V.N. Cohen in Gockhausen : Architekten : Eduard Neuenschwander SIA, Rudolf Brennenstuhl SIA, Zürich

Klubhaus V. N. Cohen in Gockhausen

Architekten: Eduard Neuschwander SIA, Rudolf Brennenstuhl SIA, Zürich

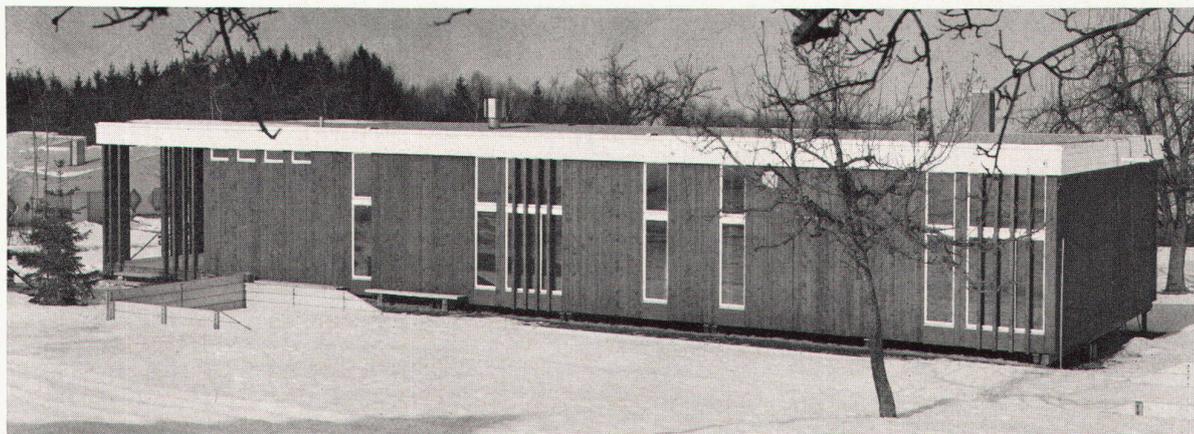
1
Südwestfassade
Face sud-ouest
Southwest elevation

Der Grundriß enthält einen großen Versammlungsraum für 100 Personen, an Tischen plaziert, oder 150 bei reiner Filmbestuhlung, mit abgetrenntem Konferenzzimmer sowie Filmkabine und Küche. Daneben Sanitärraum und Abstellraum. Das Gebäude ist nicht unterkellert und steht auf Stahlpfosten. Die Außenwände bestehen aus hölzernen Wandelementen von 3,6 m Länge. Die architektonische Wirkung wurde durch eine rhythmisierte Anordnung der Fenster erzielt, welche aus einem schmalen und einem breiten Fensterteil zusammengesetzt sind. Die Stirnseite des Dachgesimses wurde als breites weißes Band mit Ölfarbe gestrichen, während die vertikale Verschalung der Außenwände mit einem dunkelbraunen Imprägnierungsmittel behandelt wurde. Zur feineren Gliederung der großen Fensterfläche wurden außerdem vertikale Stangen aus Holz angebracht. Sie haben zusätzlich die Funktion, den Einblick zu vermindern, und bieten einen gewissen Sonnenschutz. Die ganze Konstruktion ist an Stahljochen aufgehängt und kann demontiert und an einem anderen Ort wieder aufgebaut werden.

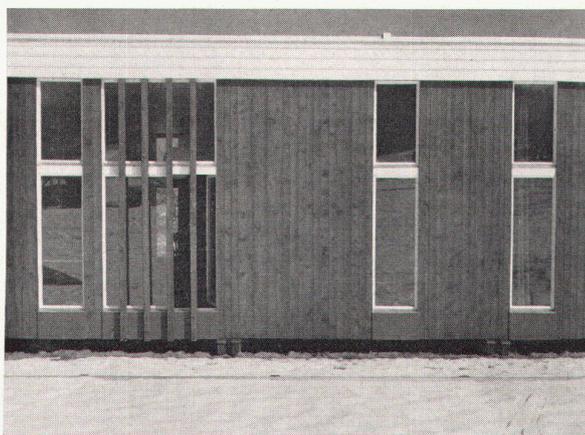
2
Fassadendetail von Süden
Détail de la façade sud
Elevation detail from the south

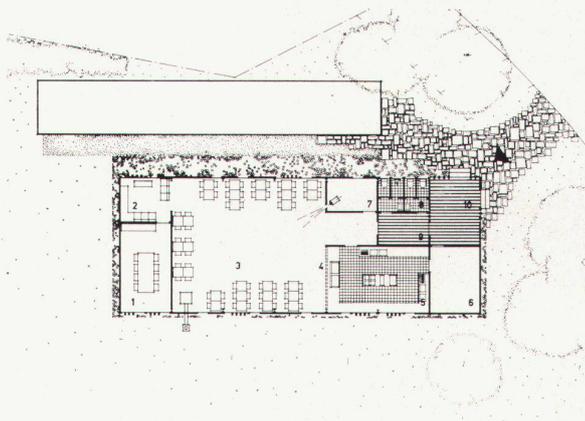
4
Grundriß 1 : 500
Plan
Groundplan

1 Sitzungszimmer
2 Musikecke
3 Klubraum
4 Offene Durchreiche
5 Küche
6 Vorräte
7 Film
8 WC-Anlage
9 Windfang
10 Gedeckter Vorplatz
