# Restaurierung der Kirche San Martino bei Mendrisio TI

Autor(en): **Gilardoni, Virgilio / Borella, Guido**

Zeitschrift: **Das Werk : Architektur und Kunst = L'oeuvre : architecture et art**

## Restaurierung der Kirche San Martino bei Mendrisio TI

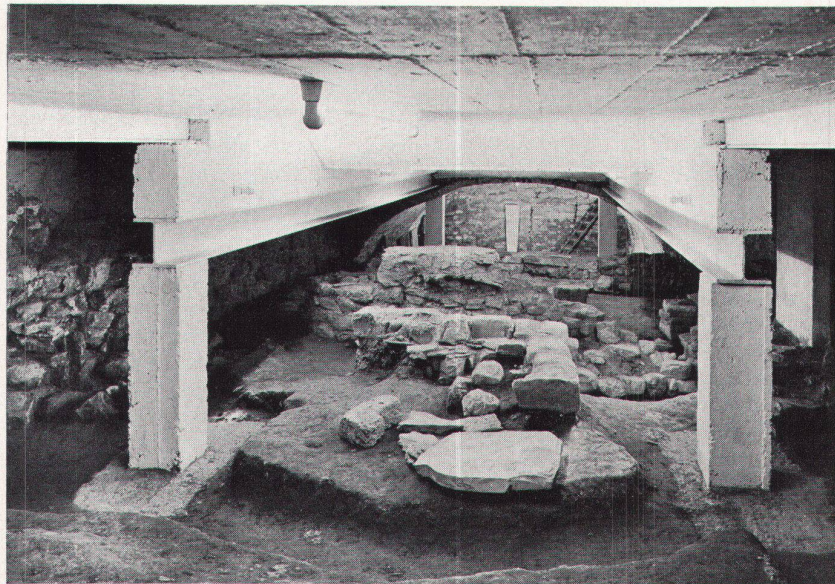
**2**  
Archäologische Zone unter der Kirche gegen Westen  
Zone archéologique sous l'église vue vers l'ouest  
Archaeological zone beneath the church, facing west

Neben den archäologischen Entdeckungen im Innern von San Martino führten die Forschungen im Äußeren zur Auffindung von Mauerzügen, die zu einem hochmittelalterlichen Bau gehörten, der sich an die Kirche anlehnte. 1650 war das Dach des romanischen Schiffs erneuert worden, und 1695 wurde dem Kirchlein der große barocke Chor angefügt. 1774 wurde im Schiff ein großes Ossarium ausgehoben. Der restaurierende Architekt versuchte, die charakteristischen Elemente jeder Epoche sichtbar zu machen und in ihrem Eigenwert zur Geltung zu bringen. Die erste Konsequenz der neuen Funde war die Aufgabe, sie künftig zu zeigen. So wurde der Boden der Kirche vom barocken Chor bis zu dem Gewölbe der großen Grablege aus dem 18. Jahrhundert um etwa 30 cm gehoben, wobei das Gewölbe des Ossariums erhalten blieb. Durch eine Bodenplatte aus armiertem Beton über Pfeilern und Unterzügen wurde ein bequemer Zugang zu der archäologischen Zone ermöglicht, so daß die entdeckten Grundmauern sichtbar blieben.

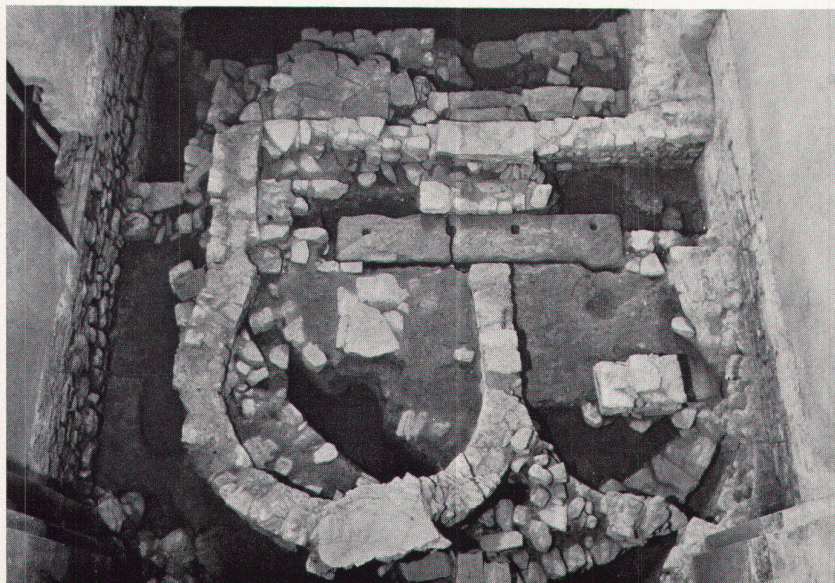
**3**  
Fundamente der großen frühchristlichen und der beiden karolingischen Apsiden  
Fondations de la grande abside paléochrétienne et des deux absides carolingiennes  
Foundations of the great Early Christian and the two Carolingian apses

Wir besitzen keine Dokumente oder historische Überlieferungen über die Gründung des ersten Oratoriums; dagegen sind die Fundamente der ersten, halbkreisförmigen Apsis erhalten, die unmittelbar, ohne Vorsprünge, an den möglicherweise leicht trapezförmigen Saal anschloß, eine Grundrißgestaltung von noch frühchristlichem Charakter. San Martino II mit den beiden Zwillingsapsiden, von denen die eine hufeisenförmigen Grundriß besaß (es ist nicht ausgeschlossen, daß beide Halbkreise eingezogen waren), war vielleicht die Kirche, die indirekt durch die Urkunde eines Gütertausches zwischen dem Abt Aupaldo des Klosters Sant' Ambrogio in Mailand und dem Abt Liutprando von San Pietro in Lodi, 962–966, bezeugt ist; dieser Tausch vermehrte die Güter des Lodigianer Klosters in Mendrisiotto. Die Entdeckung der Grundmauern von San Martino I und II erlaubt, eine ganze Reihe von longobardischen und karolingischen Dokumenten neu zu interpretieren und bestätigen das dichte Netz voralpiner Besitztümer der großen lombardischen Klöster: in sehr vielen Fällen muß dieses Netz hochmittelalterlicher Kapellen und Oratorien dem Typus des Oratoriums in Mendrisio entsprochen haben. Auf der archäologischen Seite bestätigt die Entdeckung einer Apsis von frühchristlichem Typus die Annahme einer Existenz von entsprechenden Kirchen

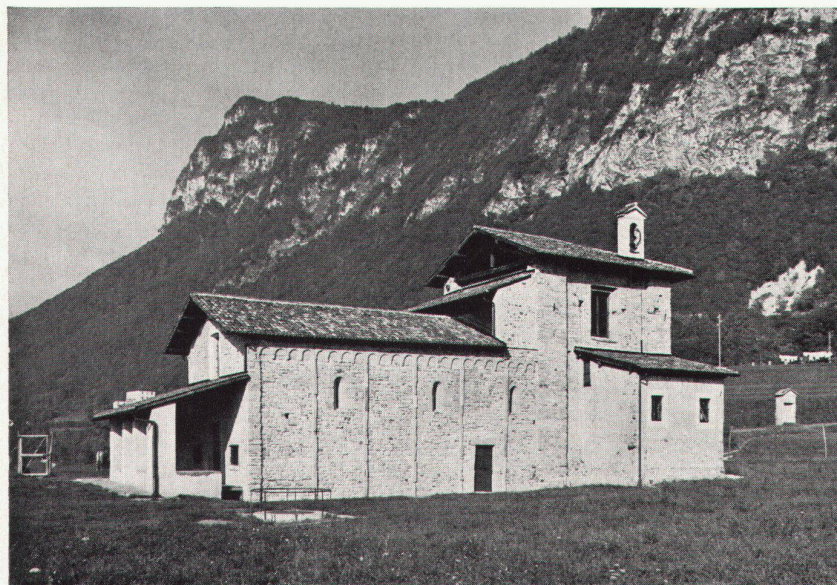
5  
Ansicht von Süden nach der Restaurierung  
Façade sud après la restauration  
Elevation view from south after the restoration

Nicht leicht zu lösen war die Wiederherstellung der romanischen Ordnung im Zusammenhang mit dem barocken Eingriff von 1695. Die Baumasse war durch den Chor, welcher mit seinem unvollendeten Dach das kleine romanische Schiff überragt, verändert worden. Die romanischen Fenster waren zugemauert oder durch große Öffnungen ersetzt worden. Die Restaurierung hat das Dach des Chores des 17. Jahrhunderts und die Vorhalle des beginnenden 18. Jahrhunderts vor dem Haupteingang bewahrt; wie Rahn die Kirche 1870 gesehen, untersucht und beschrieben hatte, so wollte man sie erhalten. Nach den zuverlässigen Angaben von Rahns Aufnahmen der Kirche wurde der kleine Glockenträger über der Südwand des Chores rekonstruiert.

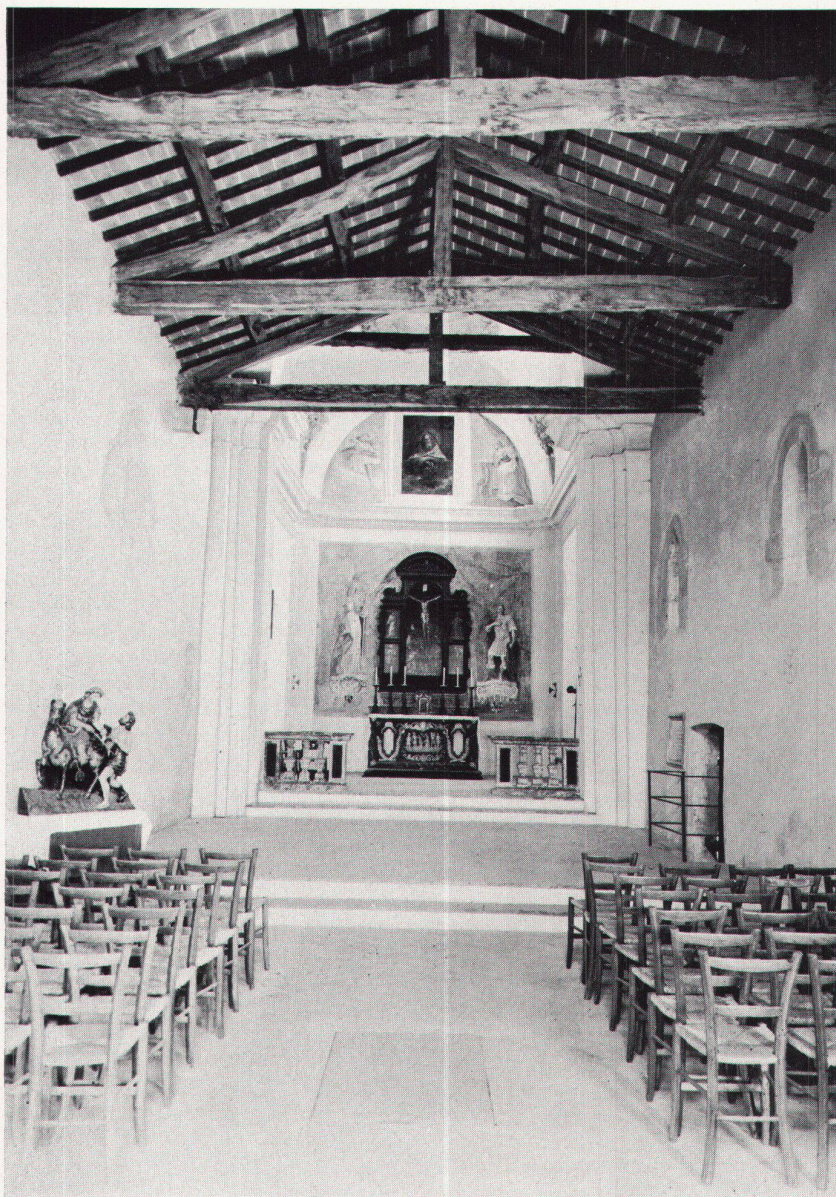
7  
Inneres gegen den barocken Chor nach der Restaurierung  
Vue vers le chœur baroque après la restauration  
Interior, facing the Baroque choir after the restoration

Im Inneren wurden im barocken Chor die Wand- und Gewölbemalereien restauriert, ferner der Altarvorsatz aus Stuck und das Altarbild von Francesco Torriani (17. Jahrhundert). Die Wände des Schiffs erhielten einen Kalkverputz, und der Fußboden wurde mit Tonplatten von lokaler handwerklicher Fabrikation rekonstruiert.

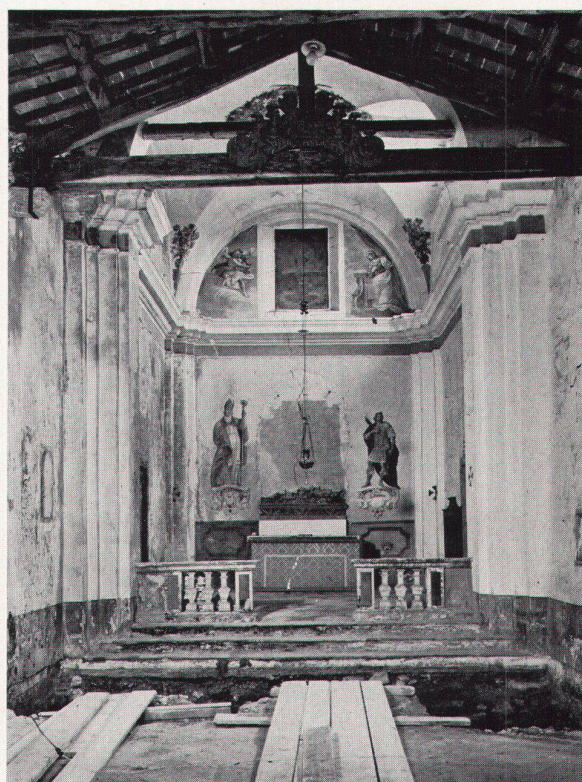
8  
Inneres vor der Restaurierung (1960)  
Intérieur avant la restauration (1960)  
Interior prior to the restoration (1960)
