# **Viel Sorgfalt : Umbau Geschäftshaus am Stadelhofen, Zürich, 1995-1996 : Architekten: Romero & Schaefle, Zürich**

**Umbau Geschäftshaus  
am Stadelhofen, Zürich,  
1995–1996**  
**Architekten:**  
Romero & Schaeffle, Zürich  
**Mitarbeiter:** Rolf Schaffner

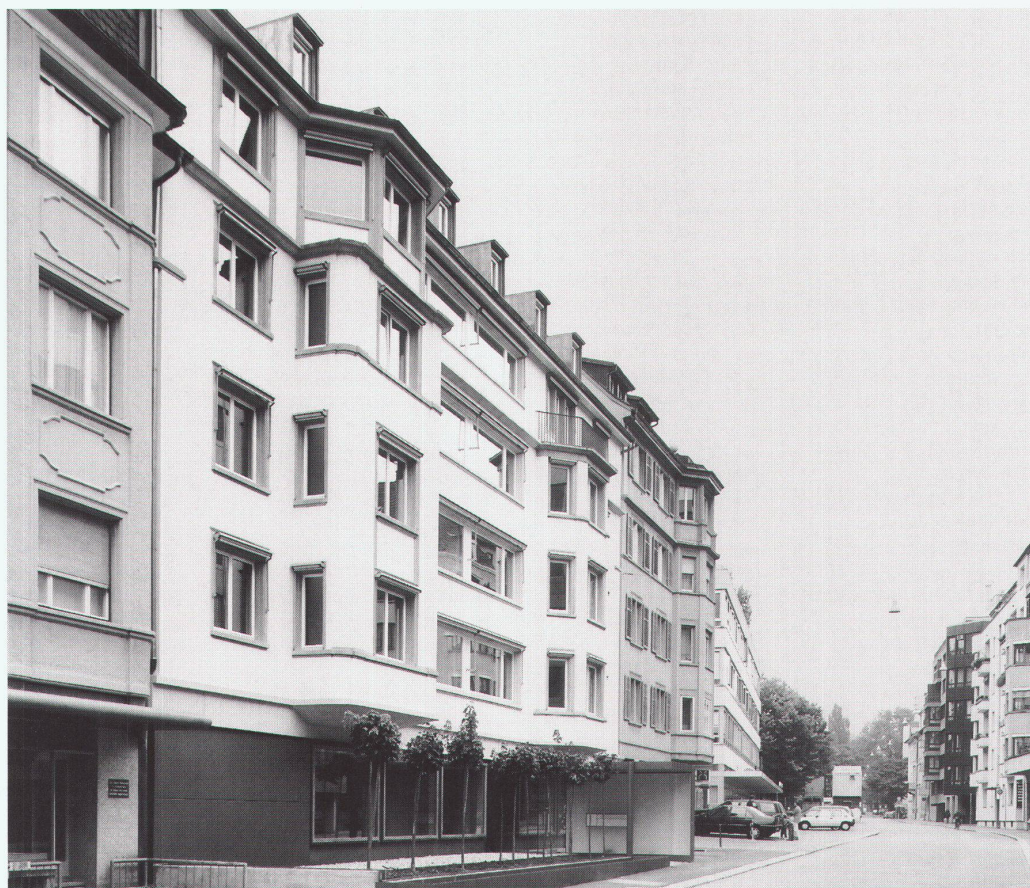
**Ansicht von der  
Mühlebachstrasse her**  
Foto: Heinrich Helfenstein, Zürich

tiefe der beiden Häuser elegant überspielt. Das angebaute Hofgebäude wurde vom Hauptbau getrennt, re-dimensioniert und als Cafeteria eingerichtet. Strassenseitig bereitet – anstelle der ursprünglichen Sockelfassade aus Stein – eine neue Eingangspartie mit grossen Verglasungen auf das Thema der Hoffassade vor.
