# Im Jahre 1972 zweimal Hochwasser im Amt Willisau

Autor(en): **Marti, Hans**

Zeitschrift: **Heimatkunde Wiggertal**

## *Das Hochwasser vom 24. Juli 1972*

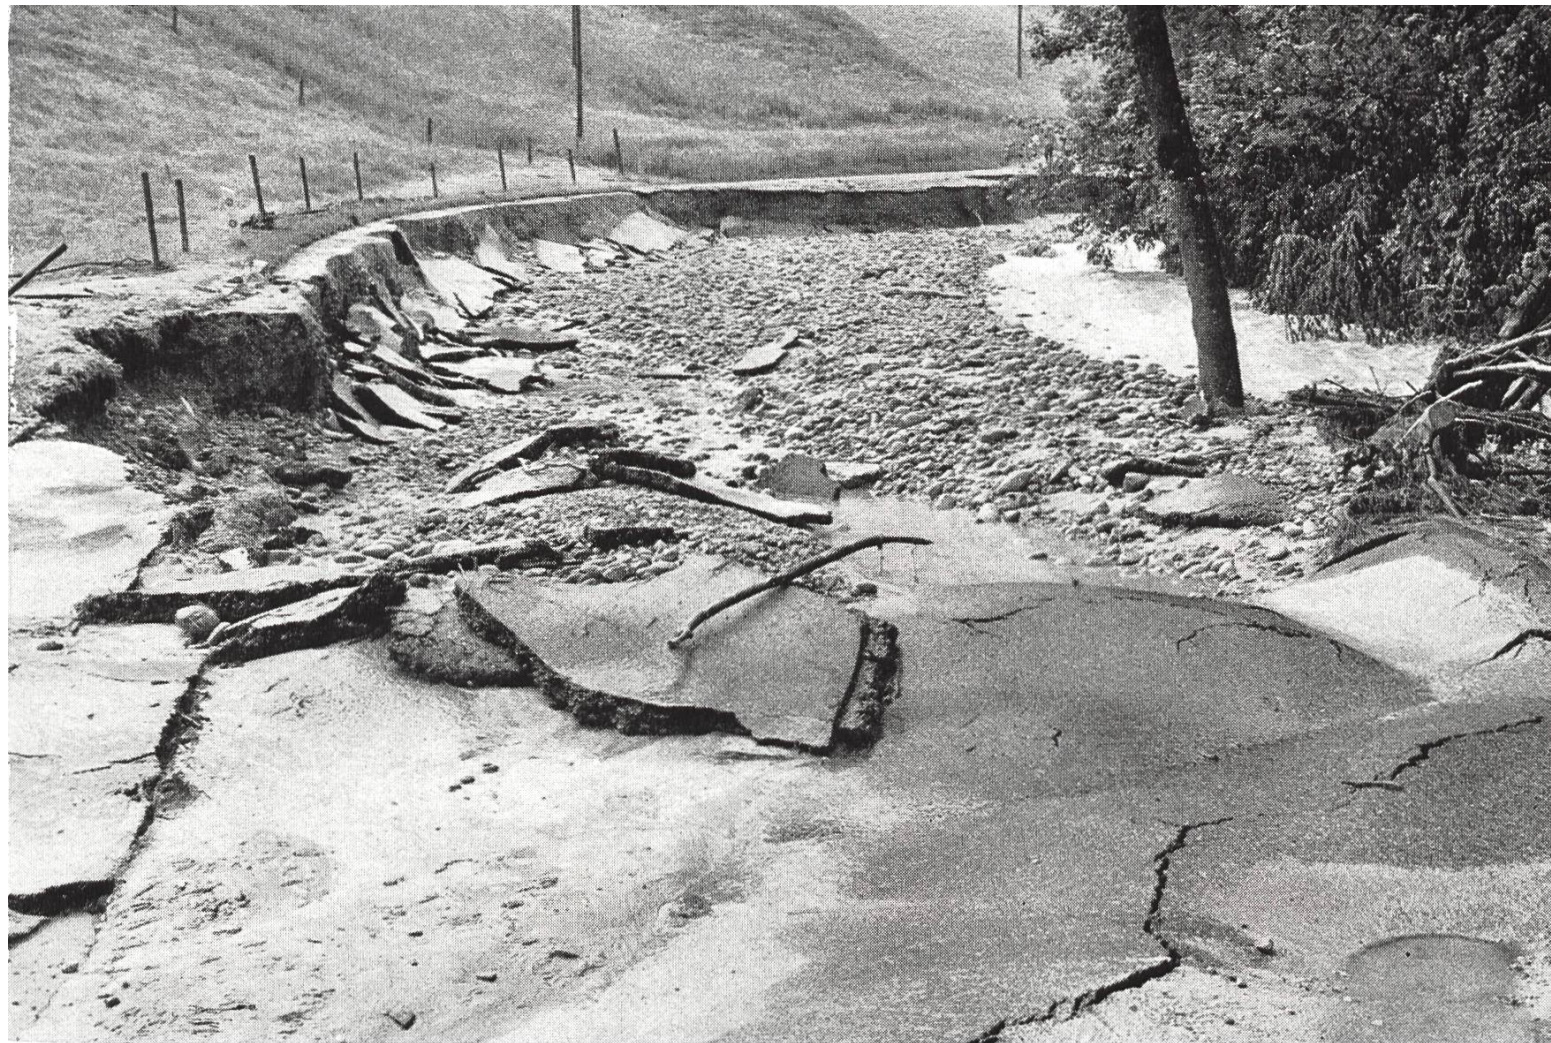
- 1 So sah nach dem 24. Juli 1972 ein Teil der weggespülten Kantonsstraße im Luthertal aus. Wo diese vordem führte war nach der Ueberschwemmung beinahe alles bloß noch ein einziges Bachbett, mit Rückständen von Asphalt. Wo er auf der Straße blieb, wie im Vordergrund, war er stark aufgerissen und abbruchreif.

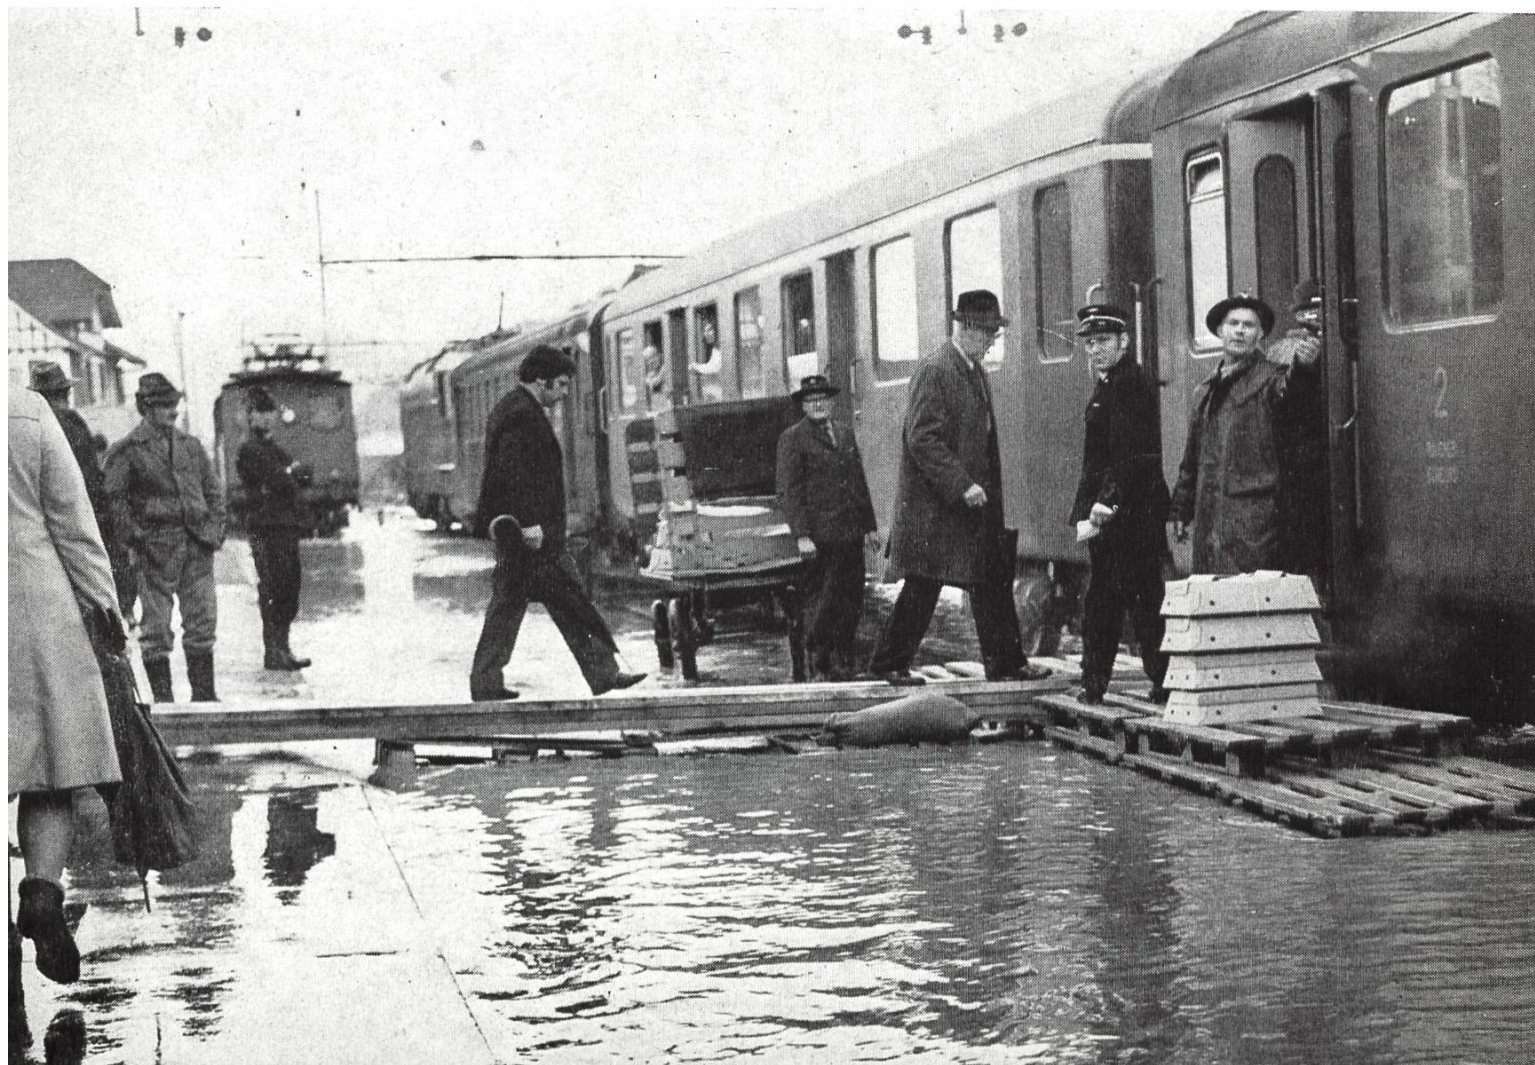
- 4 Auf der Station Nebikon bestand lediglich noch eine einzige, aus Brettern improvisierte Ein- und Aussteigemöglichkeit, weil die Geleise vollständig überschwemmt waren.

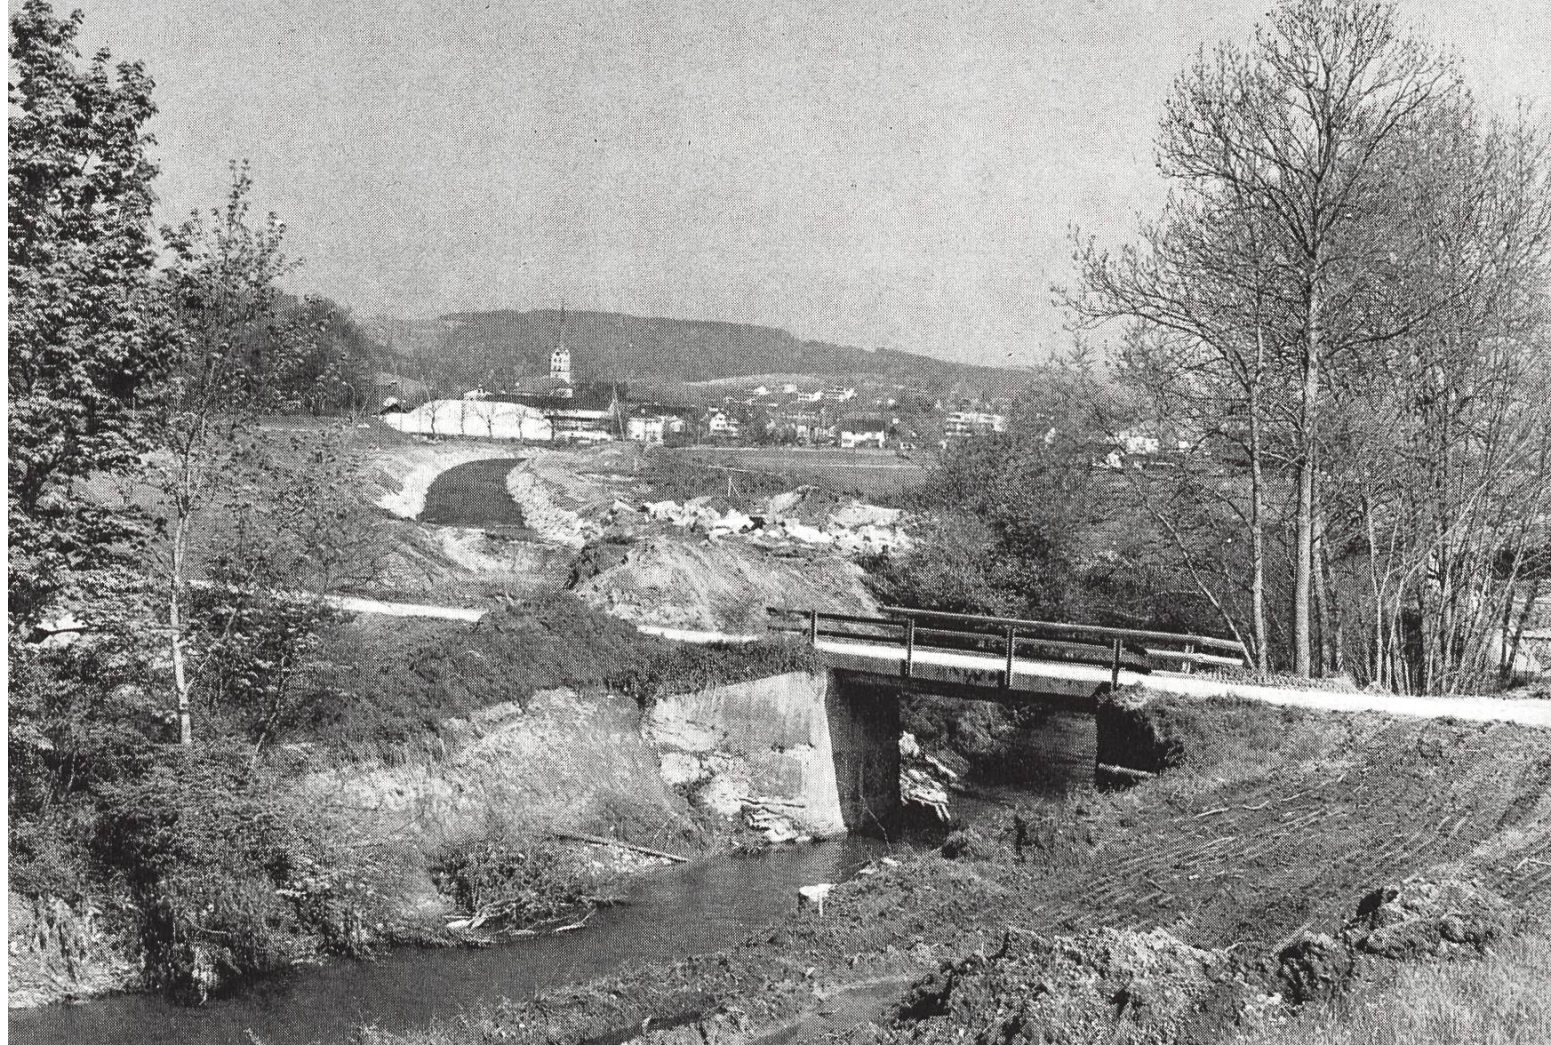
- 5 Ein Blick auf die Korrektur der Wigger oberhalb Schötz (Frühjahr 1973). Im Hintergrund sehen wir bereits ihren neuen, begradigten Lauf. Das Bild hat jetzt schon historischen Wert gewonnen, weil sich inzwischen die Landschaft im Vordergrund wegen der fortschreitenden Korrektur erneut wesentlich verändert hat. Die Brücke, die zum Hostris führte, wurde abgebrochen. Und wenn diese «Heimatkunde» erscheint, werden der im Bild sichtbare (alte) Wiggerlauf samt seinen baumbestanden Ufern ebenfalls der Vergangenheit angehören.

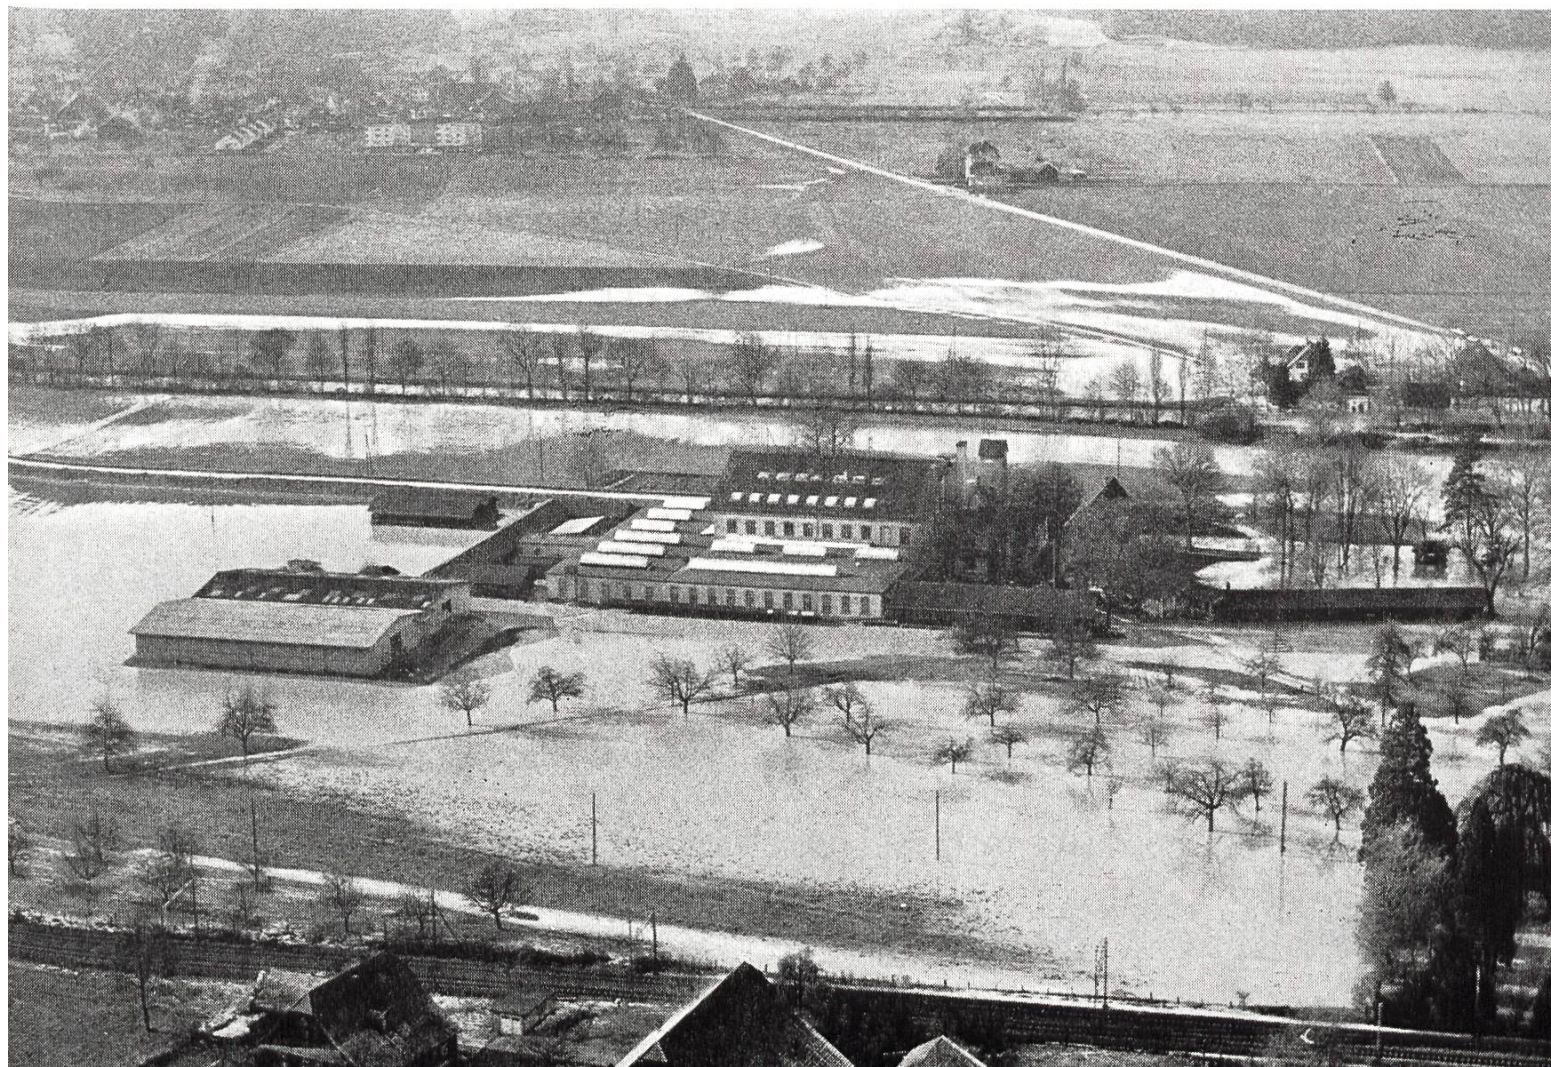
- 6 Ausschnitt aus dem Ueberschwemmungsgebiet im Areal der Firma Lang, Spinnerei-Zwirnerei, Reiden. Ähnlich sah es im sogenannten Unterwasser — der Name kommt nicht von ungefähr —, wie in den Quartieren westlich von Zofingen, Richtung Strengelbach aus.

Das Quartier Unterwasser in Reiden mußte seit langem wieder einmal erfahren, woher es seinen Namen hat. Hier stauten sich die Wassermassen knietief. Die Spinnerei Lang bildete darin eine Insel. (Ausführlich wurde diese Situation in der Nr. 48 der «Luzerner Nachrichten» vom 1. Dezember 1972 beschrieben).
