# Spülen statt Schlottern

Ältere Fussbodenheizungen – ein Sanierungsfall?

Fussbodenheizungen haben viele Vorteile – solange sie funktionieren. Heizsysteme älterer Bauart neigen mit zunehmendem Alter zu Verschlammung und Ineffizienz. Eine Analyse vor Ort hilft, die richtige Reinigungs- oder Sanierungsmethode herauszufinden.

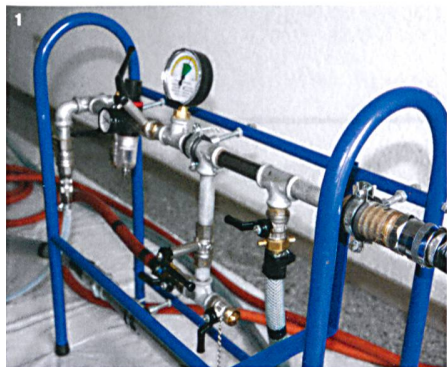
- 1 Spülstation mit Drucküberwachung zur Reinigung der Heizkreise.
- 2 Bei der mechanischen Reinigung werden Schaumstoffzylinder mit Luftdruck durch die Leitungen geschoben.
- 3 Schlamm ist als weiches Material mit vertretbarem Aufwand entfernbar.

Als klassische Reinigungsmethode bietet sich die systematische Spülung von Fussbodenheizungen an. Der Branchenverband der Gebäudetechnik-Fachleute, Suissetec, publizierte dazu im August 2014 ein Merkblatt als Anleitungshilfe für ein strukturiertes Vorgehen. Es empfiehlt ein intensives Spülen jedes einzelnen Heizkreises mit Wasser oder mit einem Luft-Wasser-Gemisch. Die Anleitung legt zudem die Spüldauer je Meter Stranglänge fest und setzt auf eine visuelle Erfolgskontrolle des Ausflusses, bis keine sichtbaren Austragungen mehr feststellbar sind. Ergänzend ist der Ersatz bestehender Heizungsverteiler zu prüfen, ebenso die Funktionstüchtigkeit der Einzel-

raumregulierung sowie die nachträgliche Durchführung eines hydraulischen Abgleichs. Zu beachten ist der maximal zulässige Druck, den der Anlagebauer vorschreibt.

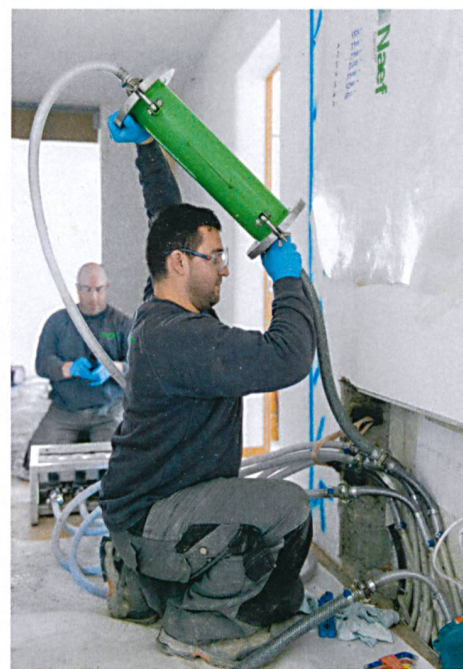
Im Rahmen einer Komplettsanierung mit dem HAT-System werden die Heizkreise mit einer Epoxidharzlösung von innen neu beschichtet.

Im Sanierungsmarkt ist auch das Unternehmen Naef-Group mit der HAT-Methode sehr präsent. Im Unterschied zu Spülungen oder mechanischen Reinigungen werden hier nicht nur Rückstände entfernt, sondern es findet eine eigentliche Sanierung statt. Dafür analysieren Experten zuerst vor Ort beim Kunden mit einem mobilen Labor die Qualität des Zirkulationswassers. Sie messen beispielsweise den Gehalt des gelösten Sauerstoffs ( $O_2$ ) und des Eisens im Heizungswasser, ebenso den pH-Wert und die Gesamthärte des Füll- und Ergänzungswassers. Die Sanierung selber erfolgt in drei Schritten:

- Das Heizungssystem wird entleert, die Heizungsverteiler werden demontiert. Dabei wird mit speziell aufbereiteter Druckluft sämtliches Restwasser aus dem Heizsystem geblasen.
- Dann werden mit Hilfe eines Kompressors die Heizkreise über einen abrasiven Feinschleifprozess bearbeitet. Somit lösen sich nicht nur Schlammrückstände, sondern auch Verkrustungen an den Rohrrinnenwänden.
- Anschliessend wird mit Druckluft eine Epoxidharzlösung in die Heizkreise eingeblasen, die so von innen beschichtet werden. Es entsteht quasi ein neues Rohr im alten. Nach

48 Stunden folgen die Nacharbeiten: Neue Heizkreisverteiler werden montiert, die gesamte Anlage wird mit demineralisiertem Heizwasser befüllt.
