# Mehr Junge ziehen in sanierte Kleinwohnungen

Zeitschrift: **Wohnen**

Während fünf Monaten wurde ein Gebäudeensemble aus den 1970er-Jahren in Zürich Albisrieden umsichtig saniert. Für die Dauer der Arbeiten bot die Gemeinnützige Baugenossenschaft Limmattal (GBL) den Mieterinnen und Mietern möblierte Ersatzwohnungen an.

GBL erneuert Liegenschaft in Zürich Albisrieden

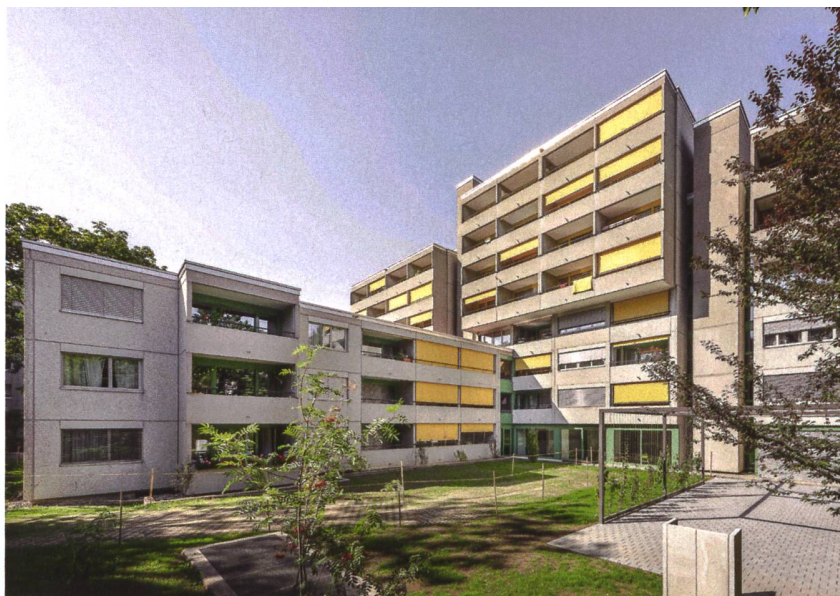
Vom Gemeinschaftsraum geht es hinaus in den Garten, wo eine Pergola entstanden ist.

schon im Garten, der mit einer Pergola samt Grillplatz verschönert wurde. Damit man hier vor Sonne und Regen geschützt ist, hat ein Bewohner eine Plane gebastelt, die ohne grossen Aufwand über das noch nicht vollständig begrünte Stahlgerüst gespannt werden kann.

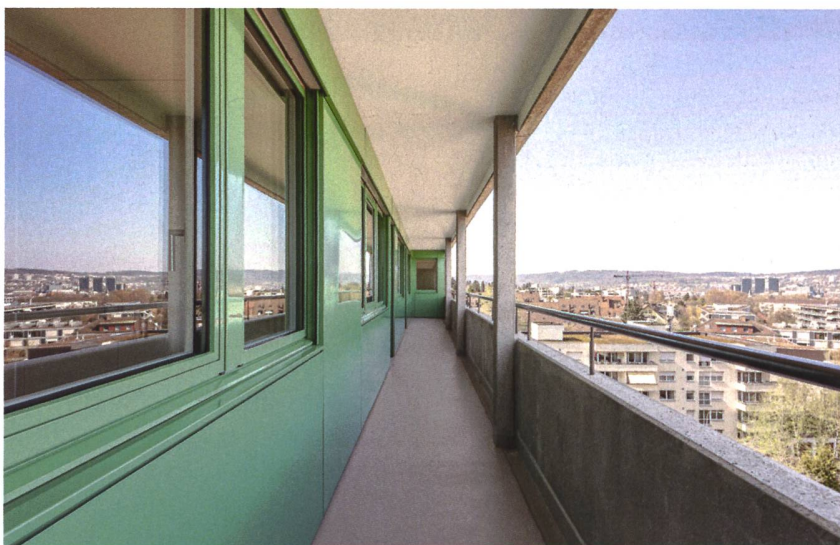
Die gelb und grün glänzenden Oberflächen von Türen, Fensterrahmen und Fassade machen in den Laubengängen einen dekorativen Eindruck.

Dass man dem neu sanierten Objekt die Eingriffe auf den ersten Blick kaum ansieht, war also gewollt. Buchstäblich in neuem Glanz erstrahlen in den Laubengängen allerdings die Fassaden, die eine Wärmedämmung erhielten und mit Metallblechen in Gelb und Grün überzogen wurden. Sie wirken dekorativ, schützen die dahinterliegende Leichtbaukonstruktion aber auch vor äusseren Einflüssen. Aus demselben Material und denselben Farben sind die Türen und Rahmen der neuen Fenster gefertigt, durch die der Wind jetzt nicht mehr hindurchpfeift wie früher, wie ein älteres Ehepaar vor Ort bestätigt.
