**Zeitschrift:** Zeitschrift für schweizerische Archäologie und Kunstgeschichte =  
Revue suisse d'art et d'archéologie = Rivista svizzera d'arte e  
d'archeologia = Journal of Swiss archeology and art history

**Rubrik:** Nachrichten

## Nachrichten

SCHAFFHAUSEN. Am 1. April 1944 wurde die Stadt Schaffhausen von einem Luftbombardement heimgesucht. Es wurde eine größere Anzahl von Spreng- und Brandbomben (meistens 50 kg-Bomben) abgeworfen, die am Südwestrand der Altstadt und in den westlich anschließenden Quartieren große Verheerungen anrichteten. An historisch bemerkenswerten Bauten wurden im wesentlichen folgende Schäden festgestellt:

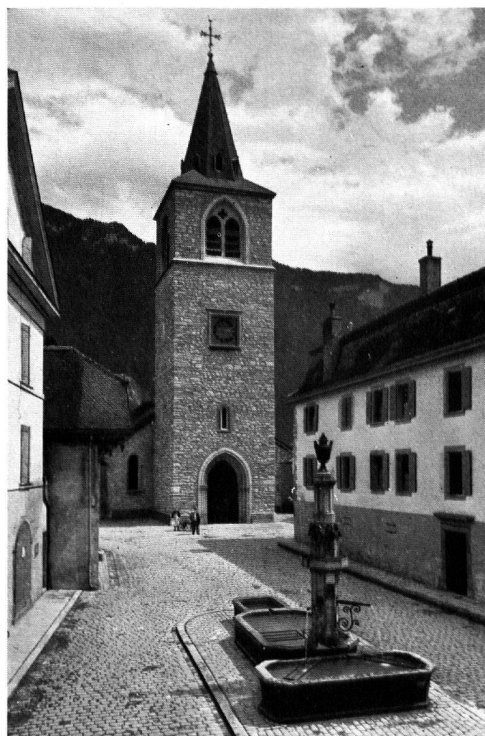
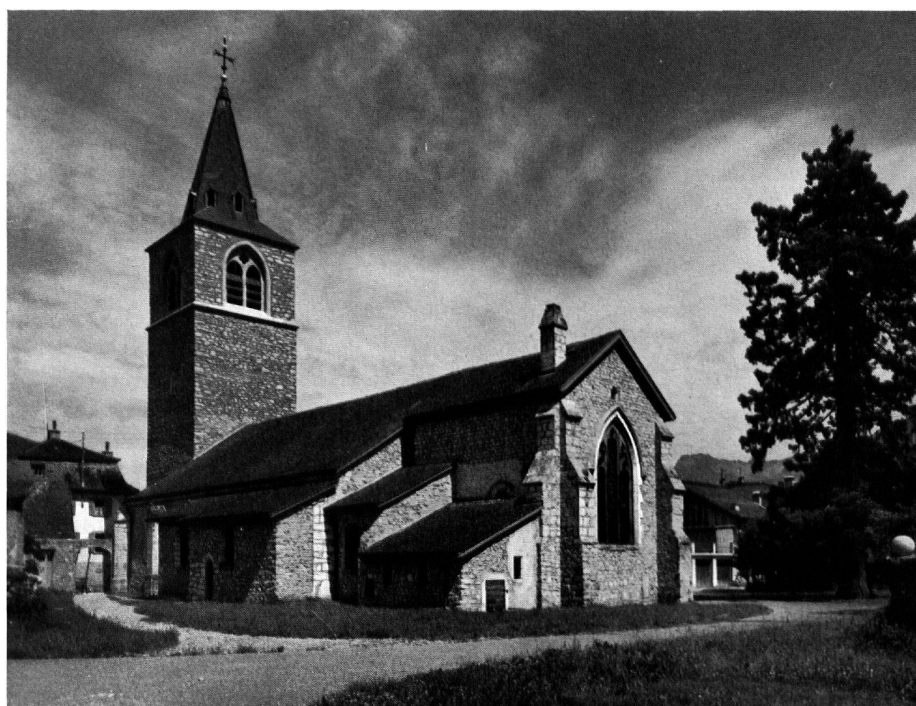
VILLENEUVE, KIRCHE. NACH DER RENOVATION VON 1941 (vgl. S. 60)

VILLENEUVE. Zur Gesamtrenovation der Kirche (s. ZSAK 1943, S. 61), abgeschlossen im Herbst 1941, vgl. noch RHV 1943, S. 24. – (Siehe Tafel 11).

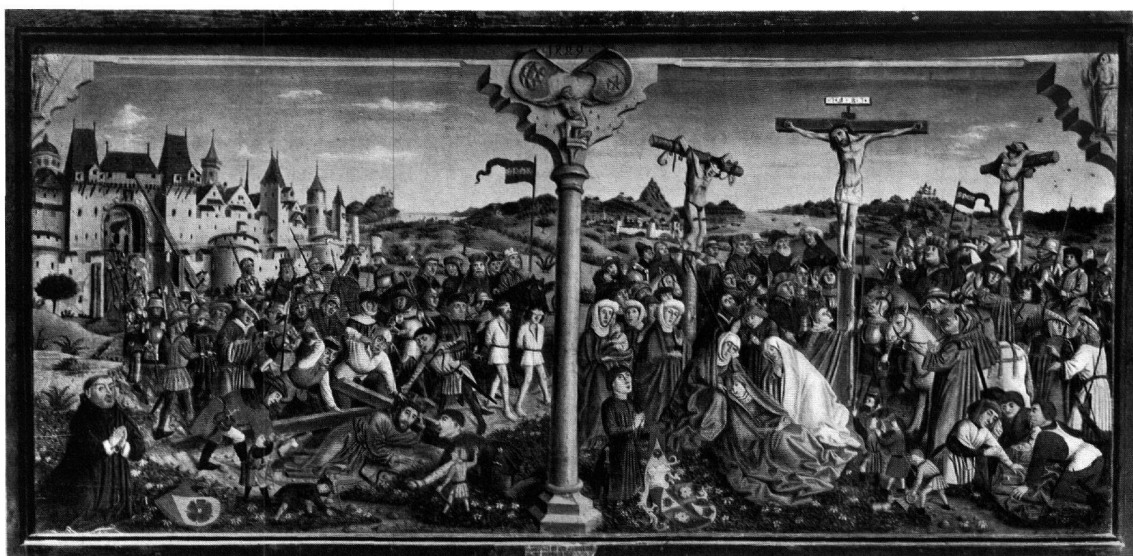
a. Jünteler Altar aus dem Kloster Rheinau, 1449

beschädigt das «Jünteler»-Votivbild von 1449 aus Rheinau (Tafel 12), und einige Altarflügel (Tafel 13a) aus dem 15. Jh. Vollständig zerstört Werke von Dan. Lindtmayer, Caspar Lang, Hans Beat Oswald, Hans Ludw. Stimmer, Conrad Meyer, Joh. Veith, Hans Jak. Schärer, Hans Hch. Schnetzler, Jakob Schalch, Leonhard Trippel, F. M. Diogg: «J. v. Müller»; Werke der kirchlichen Barockkunst der Bodenseegegend, Arbeiten von Hans Bendel, Johann Gg. Ott, J. J. Öchsli usw. — Beschädigt wurden die Decke und die Ausstattung (Buffet aus der ehem. Spitalschreiberei, Steckborner Ofen von 1739) der Stube aus dem Haus «z. großen Käfig» (s. ZSAK 1939, S. 183), leichter beschädigt auch das «Friedberg»-Zimmer mit bemaltem Täfer von 1774 (Werkstatt Schnetzlers?). — Vgl. u. a. Basler Nachr. Sonntagsblatt, Nr. 14; National-Ztg. 1944, Nr. 165, 172; NZZ 1944, Nr. 573, 574, 578, 584, 587, 611, 773.

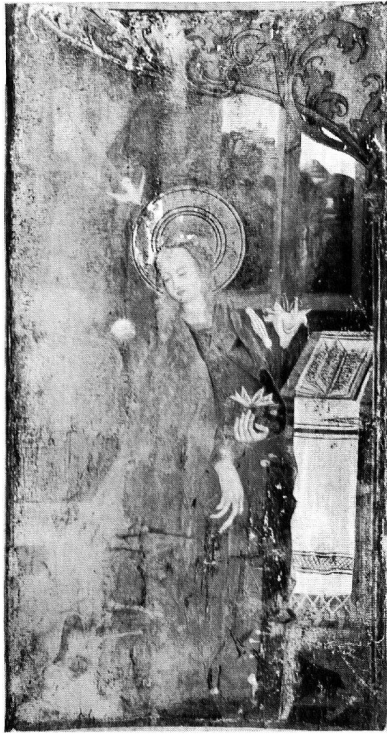
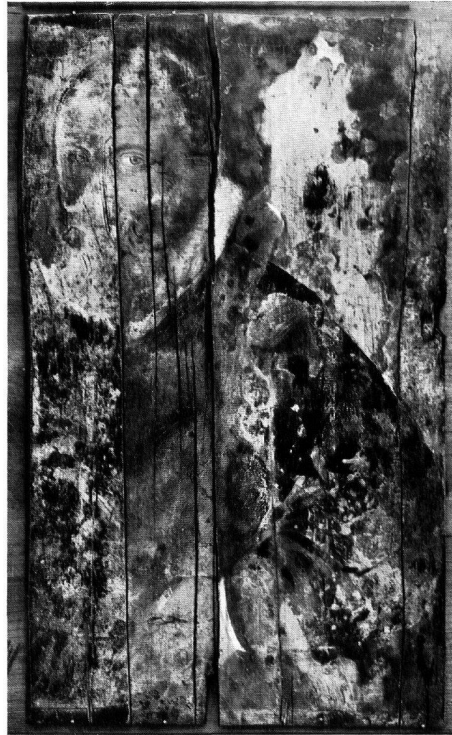
a. Maria aus einer Verkündigung  
Bodenseeschule, 15. Jh. Ende  
Nach dem Brande

b. David Peyer, 1549–1623  
Stimmerschule, 17. Jh. Anfang  
Nach dem Brande

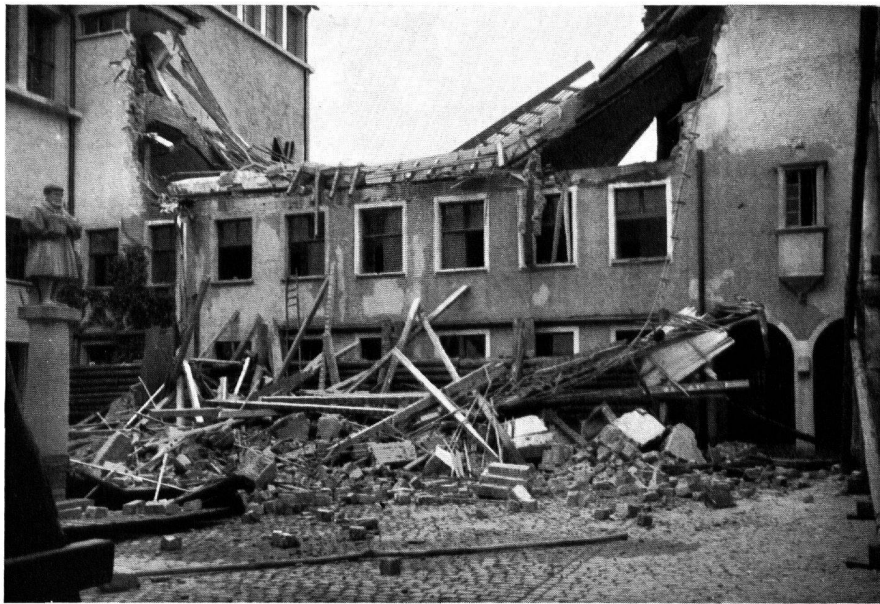
c. Der durch Explosion zerstörte Westflügel mit der Gemäldesammlung

Besonders schwer waren die Schäden an *beweglichen Kunstwerken* im Westtrakt des *Museums zu Allerheiligen*, wo zunächst eine Sprengbombe in die Sammlung der Schaffhauser Maler des 16.–19. Jh. einschlug (Tafel 13 c) und Feuer hernach mit wenigen Ausnahmen den ganzen Bilderbestand zerstörte (Stimmer-Kabinett; erhalten bloß Bildnis Cd. Geßner und teilw. eines Peyer (Tafel 13 b); zerstört u. a. auch das Selbstbildnis aus der «Ritter»-Fassade. Kabinett der alten Meister: vernichtet ein «Luther» von Cranach; mehr oder weniger schwer

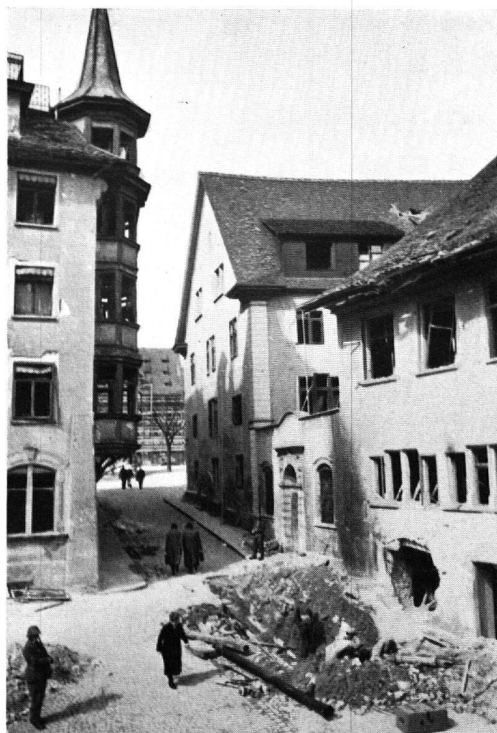
a. Sonnenberg (l) und Beckenstube (r)

Die Südfront der *«Beckenstube»* NW von Allerheiligen (Fenstergruppen des 16. Jh., getäfelte Zunftstube, 1. H. 18. Jh., vgl. *«Bürgerhaus in der Schweiz»*: Schaffhausen – BHS SH – Taf. 84) wurde durch eine Sprengbombe beschädigt (Tafel 14a).

Am Haus «zum Sonnenberg» (gegenüber der «Beckenstube»; 16. Jh., verdorben gegen Ende des 19. Jh.) wurde der mehrgeschossige Erker zerstört; die Fassade weist zahlreiche Splitterschäden auf (Tafel 14a).

Die baulichen Teilschäden lassen sich vermutlich überall beheben. — *Red.*

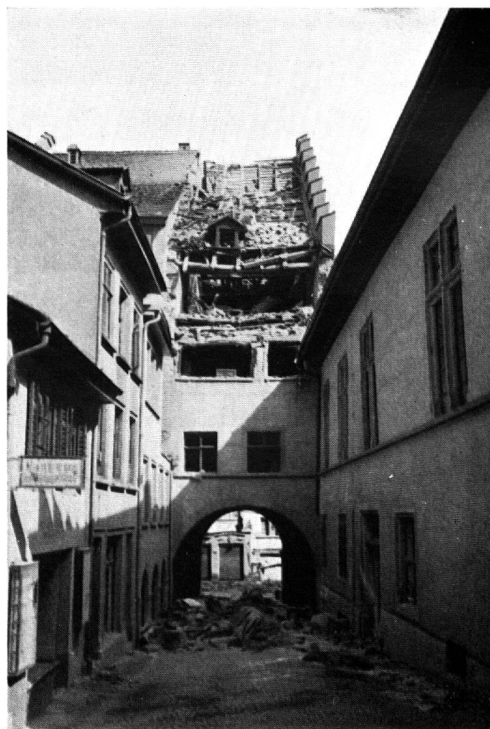
b. Rathaus, von Süden gesehen

Der Teil des *Rathauses*, der die alte, 1943 wieder hergestellte «Seckelamtstube (Kassenzimmer)» aus dem späten 14. oder frühen 15. Jh. birgt (vgl. ZSAK 1943, S. 254), wurde von einer Sprengbombe getroffen. Die Brandmauern hielten stand. Der Schutt der obern Geschosse, die keine bemerkenswerten Räume enthielten, drückte den hintern Teil der Decke im «Kassenzimmer» ein (Tafel 14c). Leichtere Schäden entstanden im Vorzimmer, wo sich ein hübscher, weißer Schaffhauser Turmofen befindet. Haarrisse entstanden in der W-Mauer der anstoßenden «Ratslaube», in deren Holzdecke (1586) einzelne Kassetten herausgeschlagen wurden. Im Ratssaal wurde ein Teil der Wappenscheiben (16. Jh.) durch eine Bombenexplosion vor der hintern Fassade beschädigt. Im «Onyxgewölbe» des Staatsarchives (stukkirtes Gewölbe, gegen 1625) riß die Decke.
