Die Ausgrabungen in der reformierten Kirche Hettlingen, Kanton Zürich

von ANDREAS ZÜRCHER, HANSUELI ETTER und PETER ALBERTIN

I. Archäologische Untersuchungen von ANDREAS ZÜRCHER

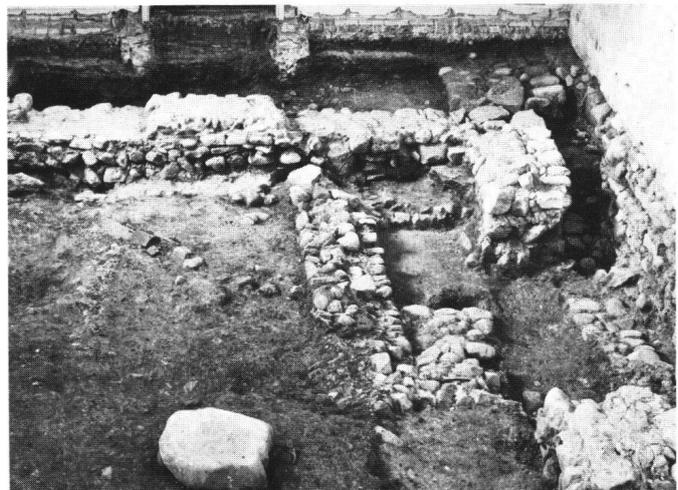
Abb. 1 Römische Befunde im Westteil des Kirchenschiffes.

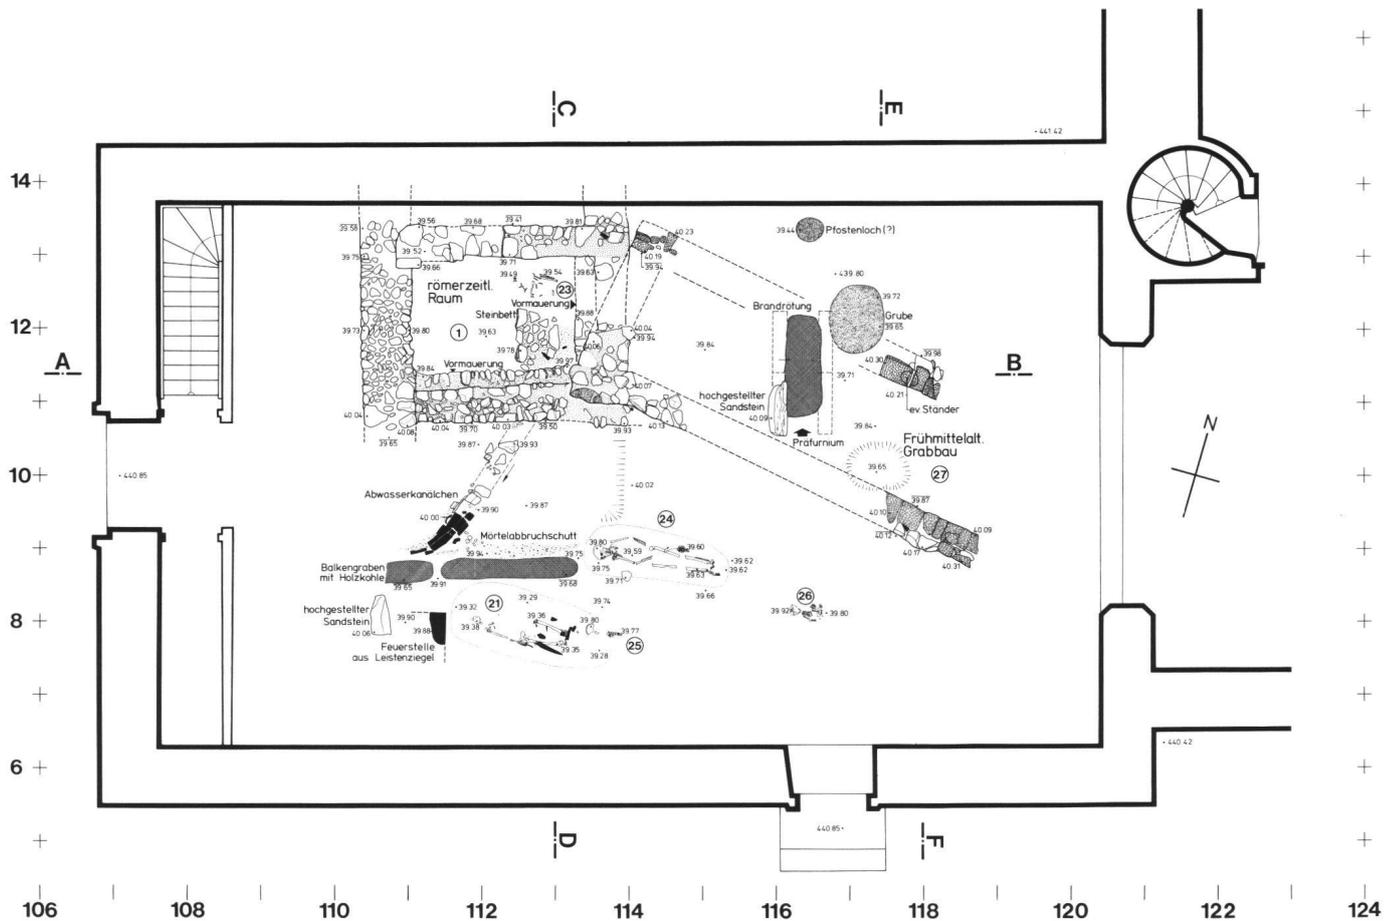
Plan 1 Römische und alamannische Befunde. M 1:100.

1 Überreste eines römischen Gebäudes (Pläne 1 und 4.1)

Als Bau- und Gehniveau diente ein rötlichbrauner «Lehmestrich» (gewachsener Boden), dessen Oberfläche zwar festgetreten, aber nicht besonders eben war. Die in der folgenden Beschreibung der Befunde angeführten Einmessungen beziehen sich auf einen für die Ausgrabungen über den Kirchengrundriss gelegten Vermessungsraster (vgl. Pläne 1-3).

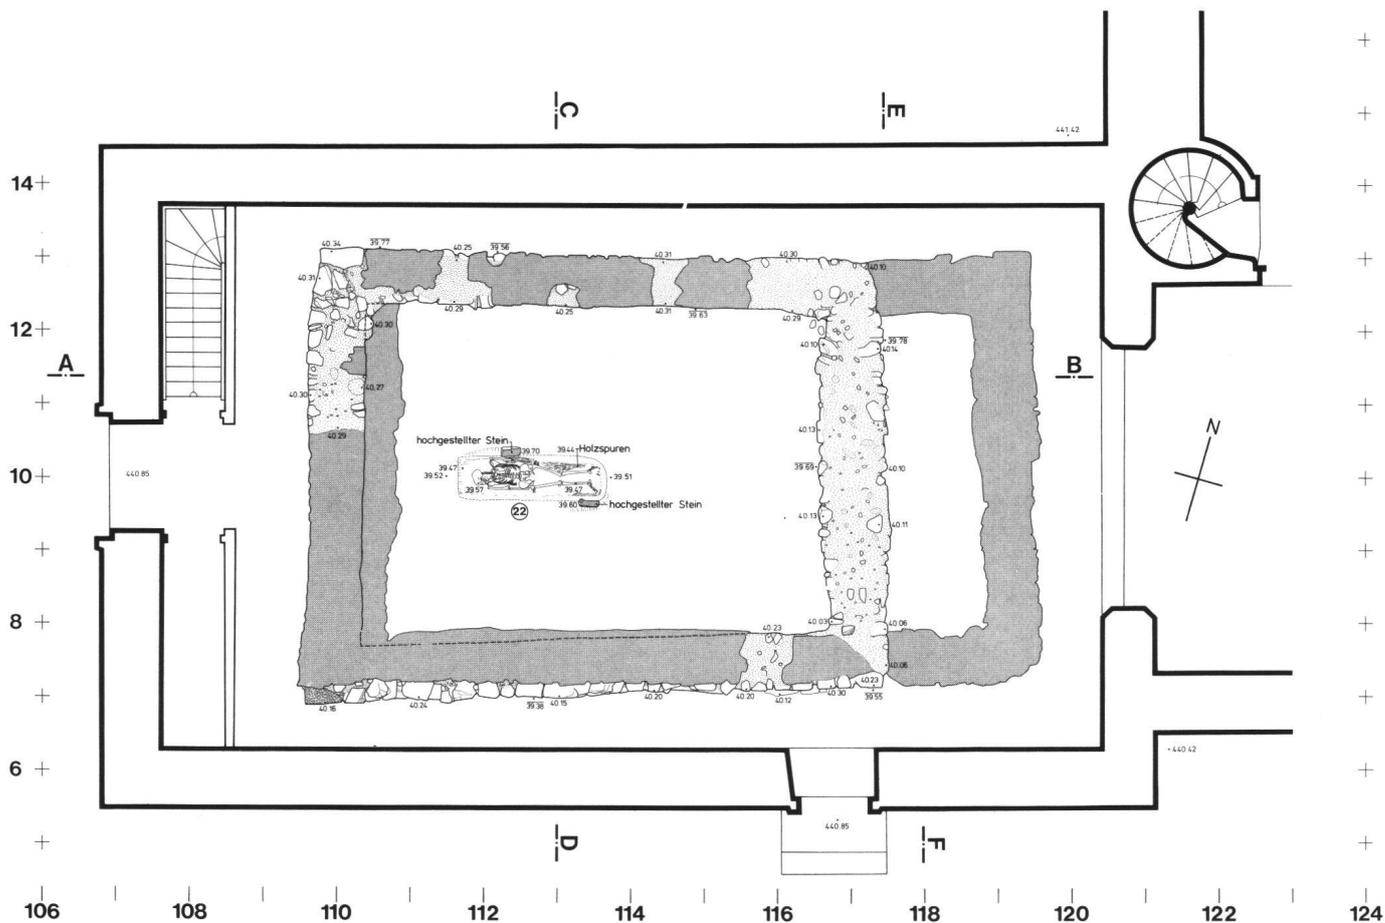
Plan 2 Frühmittelalterliche Kapelle. M 1:100.

3 Erste Kapelle (Pläne 2 und 4.3)

Besonders Punkt 7 verdient eine eingehendere Betrachtung. Alle Alamannengräber weisen einen kompakten Erdkern im Innern des Hirnschädels auf, wie dies für Bestattungen *im Freien* üblich ist. Im Schädel von Bestattung 22 dagegen war nur wenig Erde angesammelt, die zudem so locker war, dass eine Einschwemmung aus dem umgebenden Erdreich durch Sickerwasser mit Sicherheit ausgeschlossen werden kann. Dieser Umstand macht es zur Gewissheit, dass die Bestattung 22 *immer überdacht* war. Somit handelt es sich bei ihr um die einzige *Innenbestattung* der ältesten Kapelle (vgl. Plan 2).

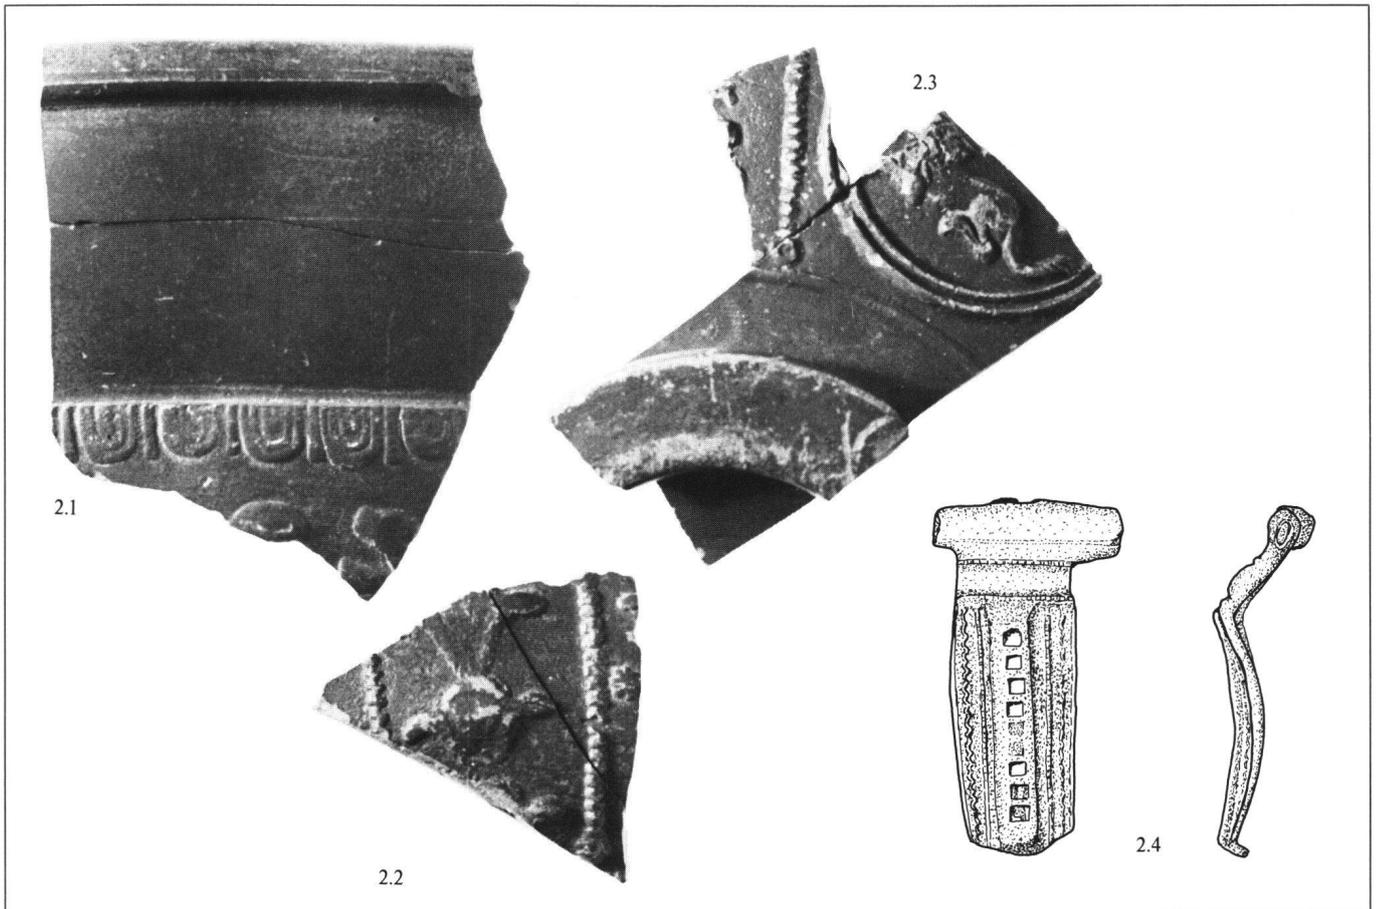
Abb. 2 Römische Kleinfunde: 2.1-3 Fragmente von Terrasigillata-Gefäßen; 2.4 Fragment einer Emailfibel. M 1:1.

Die Datierung der Funde basiert im wesentlichen auf den drei Reliefsigillata-Fragmenten (Abb. 2.1-3). Das Stück Nr. 3 gehört in die 2. Hälfte des 2. Jahrhunderts und Nr. 1 in die 2. Hälfte des 2. oder noch ins frühe 3. Jahrhundert; eine Randscherbe Nr. 5 kann nur mit «ostgallischer Herkunft» bezeichnet werden. Das stark fragmentierte Randstück einer Reibschale vom Typ Dr.45 (Nr. 4) weist auch in die 2. Hälfte des 2. Jahrhunderts.

Nr. 1: 2 Randscherben (anpassend) TS Dr. 37, ostgall./Rheinzaubern. Eierstab vgl. H. RICKEN/CH. FISCHER, *Die Bilderschüsseln der römischen Töpfer von Rheinzaubern*, 1963, S. 307, E 44; P. KARNITSCH, *Die Reliefsigillata von Ovilava (Wels, Oberösterreich)*, 1952, Taf. 97, 4 (Art des Cobnertus). Abb. 2.1.

Nr. 2: 2 Wandscherben (anpassend) TS Dr. 37, mittelgall., Ornamente in Metopenfeld. Die Ornamente sind zu schlecht gepunzt, als dass eine Bestimmung vorgenommen werden kann. Abb. 2.2.

Nr. 3: 2 Bodenscherben (anpassend) TS Dr. 37, mittelgall. Wohl des Cinnamus, vgl. F. OSWALD, *Index of figure types on Terra-sigillata*, 1964, Nr. 1421; J.A. STANFIELD/G. SIMPSON, *Central gaulish potters*, 1958, Taf. 159, 23. 2. Hälfte 2. Jh. Abb. 2.3.

Das Fragment einer Emailfibel mit ungeteiltem, breitem Bügel (Typ ETTLINGER 37) wurde in umgelagerten Schichten gefunden. Abb. 2.4.

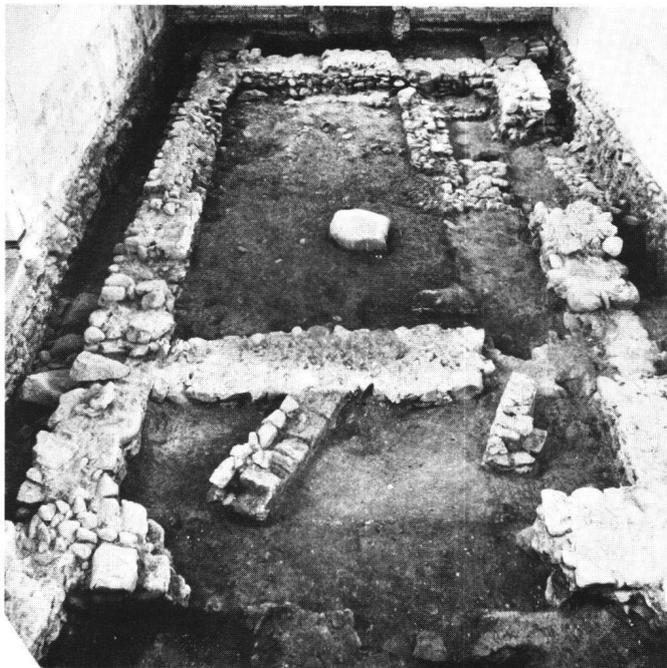
Abb. 3 Frühmittelalterliche Baureste im Ostteil des Kirchenschiffes.

Im Nordostteil des Kirchenschiffes wurden zwei parallele Mauerzüge mit Mauerdicken von je 45 cm angetroffen. Sie lagen nordwest-südost gerichtet, schräg sowohl zu den älteren römischen Bauresten als auch zu den jüngeren Fundamenten der ersten Kapelle. Die Mauern waren einhäutig gegen eine Erdschicht gebaut, deren Oberfläche als Bauhorizont für die römischen Bauten und mit Sicherheit auch für diese frühmittelalterliche Konstruktion gedient hatte. Auf der Innenseite, wo der Gehhorizont rund 20 cm tiefer lag und noch Spuren eines Mörtelbodens aufwies, war das Mauerwerk sauber aus Tuffquadern gefügt und hauchfein verputzt. Die Hinterfüllung bestand aus Geröllsteinen (Abb. 3).

Wohl im 10. oder im 11. Jahrhundert musste die erste Kapelle einem Neubau weichen. Lediglich Teile ihrer Fundamente fanden wieder Verwendung; so wurden diejenigen der ehemaligen Nord-, West- und Südmauer weiterbenutzt. Nach Osten wurde der Neubau um 2 m erweitert, wobei das Fundament der ersten Ostmauer im Bereich der Chorstufen erhalten blieb. Diese waren jedoch nirgends mit der älteren Ostmauer in Kontakt, vielmehr waren beide Bauelemente durch eine an dieser Stelle rund 15 cm dicke Planie getrennt. Der Verlauf der Nord- und der Südmauer wurde unter geringer Verkürzung der Westmauer leicht korrigiert, so dass der Neubau einen rechteckigen Grundriss aufwies. Seine Ausmasse betragen innen $8,4 \times 4,4$ m und aussen $9,9 \times 5,9$ m (Abb. 3).

Zwischen den Fundamentmauern der ältesten Kapelle und der Nord- bzw. Südfassade der heutigen, grösseren Kirche blieb ein 60–80 cm breiter Erdstreifen stehen (s. Abb. 3; Plan 4.4–4.6). Er war durchwegs ungestört; die Gräber kommen nur im Ostteil vor, östlich der gefassten Eingangspartien. Entlang den Mauerzügen, geostet, waren darin Kleinstkinder bestattet. Weitere Kleinstkinder lagen unmittelbar östlich des Chorabschlusses (Plan 4.4–4.6), der im 10. oder 11. Jahrhundert nach Osten erweitert worden war, und parallel zu diesem, gesüdet, bestattet.

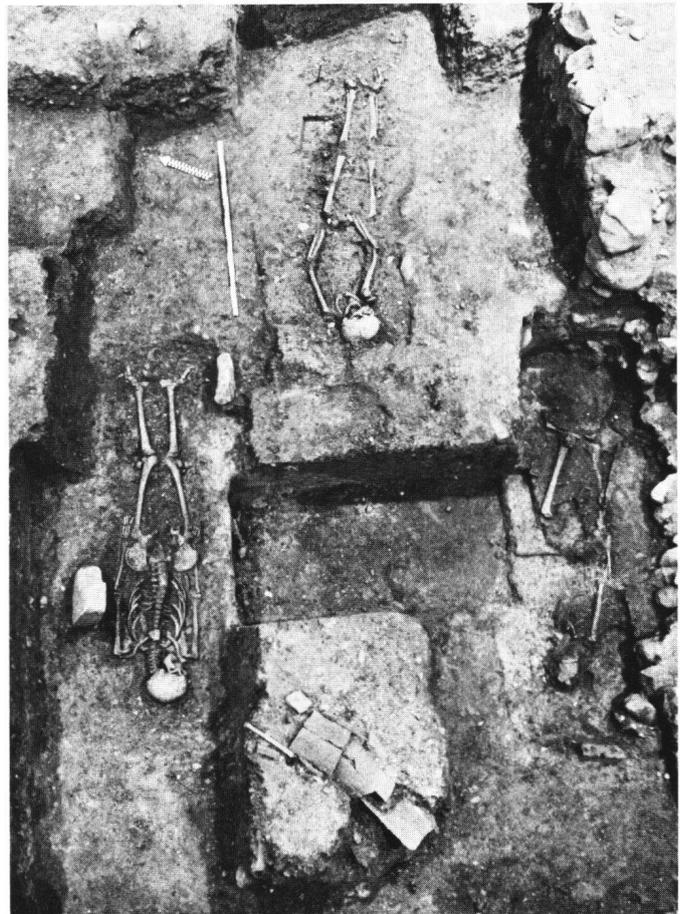
Abb. 4 Frühmittelalterliche Gräber.

Im Kirchenschiff wurden fünf Bestattungen freigelegt, die alle aus der Zeit vor dem Bau der ersten Kapelle datieren. (Die anthropologischen Befunde und Funde werden von H.U. ETTER auf S. 243 behandelt.) Soweit erkennbar, waren alle geostet. Bei Grab 27 handelt es sich um die in der Einfüllung des Grabbaues geborgenen Knochen (Abb. 4).

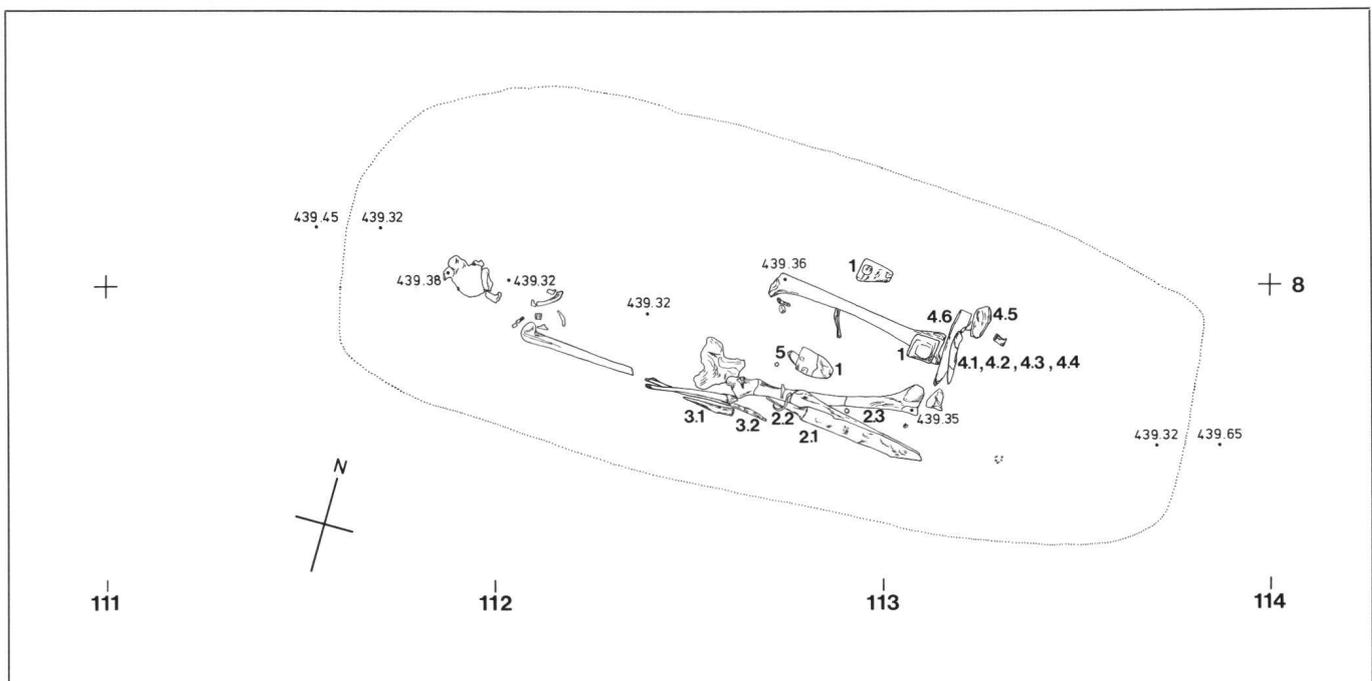
Abb. 5 Frühmittelalterliche Bestattung, Grab 21, mit Beigaben. M 1:20.

Bei Grab 21 handelte es sich um einen vornehmen alamannischen Krieger, der bekleidet und mit seinen Waffen beigesetzt worden war (Abb. 5).

Die Grabgrube war 2,2 m lang und 0,95 m breit. Die ursprüngliche Tiefe war nicht mehr zu ermitteln, zeichnete sich die Grube doch erst im Bau- und Gehriveau der römischen Zeit ab.

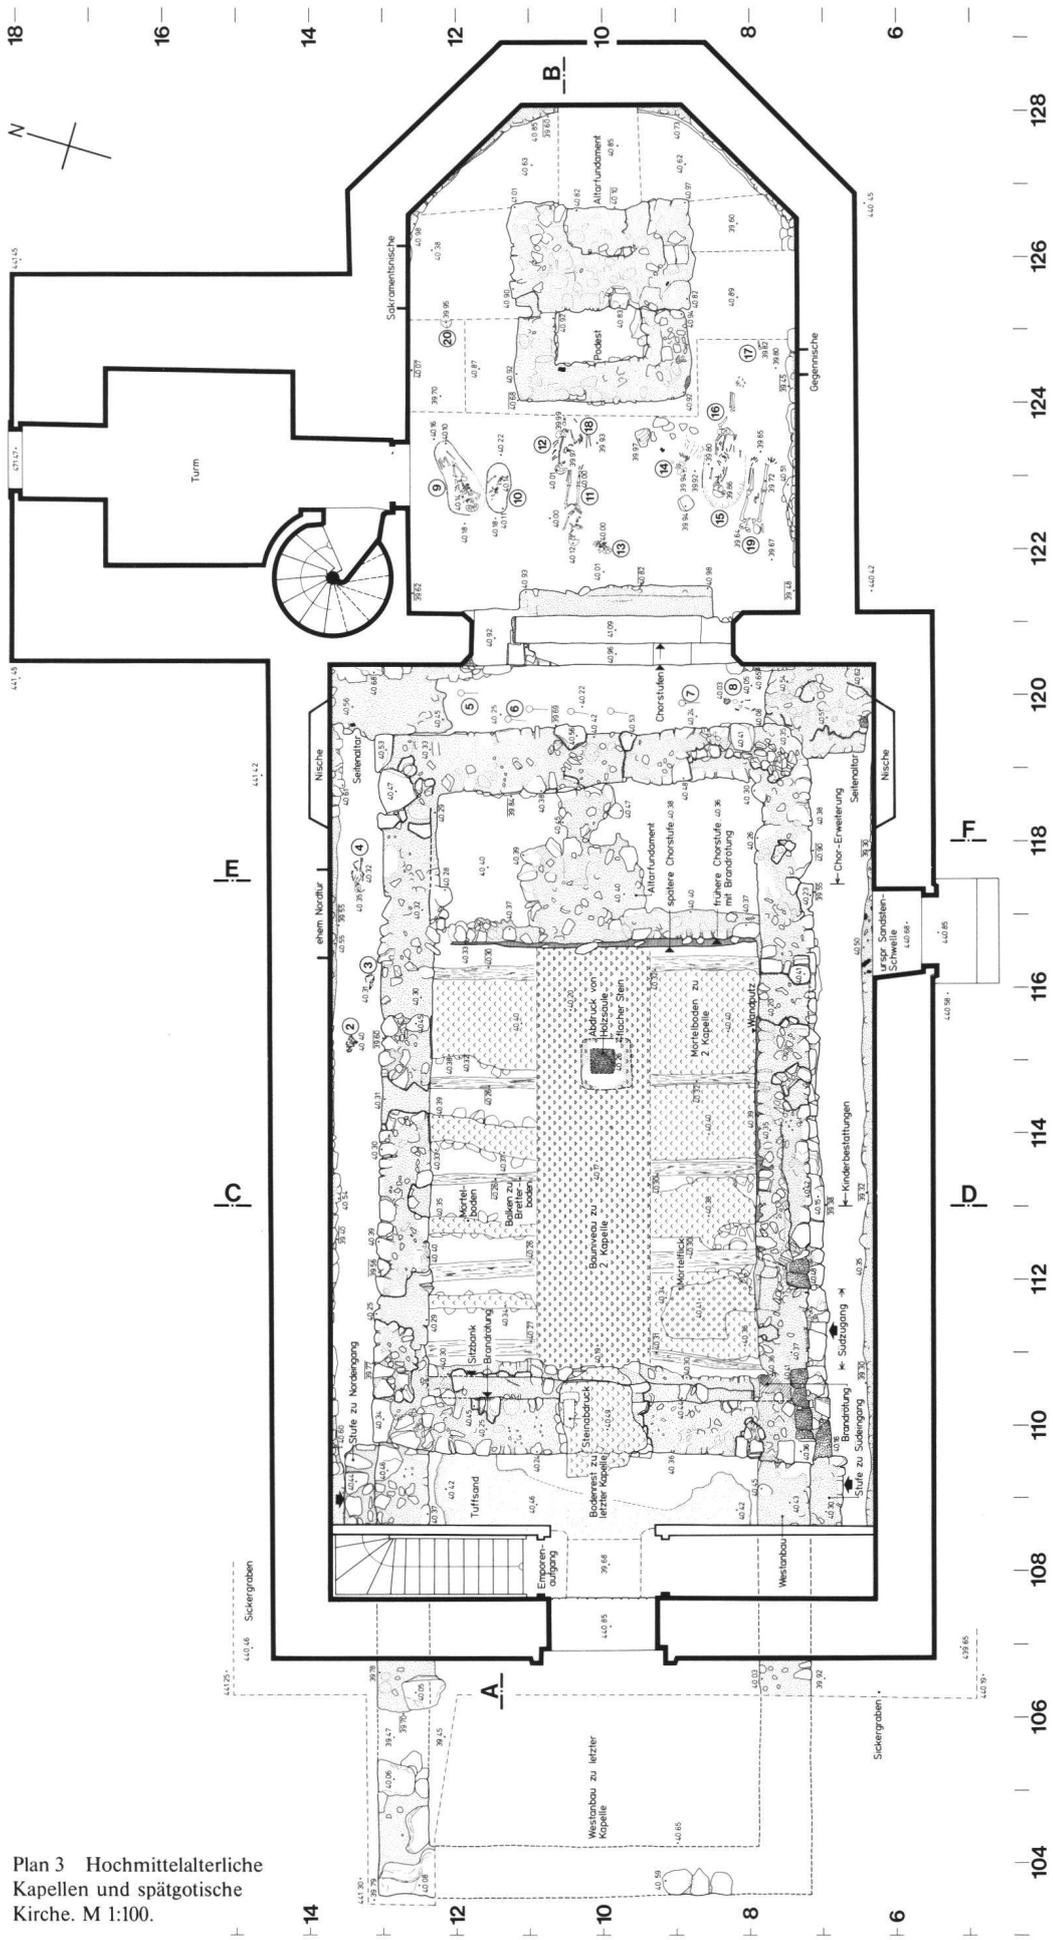
Plan 3 Hochmittelalterliche Kapellen und spätgotische Kirche. M 1:100.

In einem weiteren Umkreis gegen Osten, im östlichen Teil des heutigen Chores – rund 7 m von der späteren Kapellen-Chorerweiterung entfernt – sind noch knapp 2 erwachsene, geostete Bestattungen angeschnitten worden (Plan 3). Grab 19 war schlecht erhalten, und es konnte nur zwischen Lendenwirbel und Unterschenkel freigelegt werden. Das Geschlecht war nicht mehr bestimmbar, das Alter liegt zwischen 40 und 60 Jahren (matur). Die Körpergrösse betrug um 170 cm. Grab 20 gab lediglich noch Schädelreste eines matura bis senilen Individuums frei.

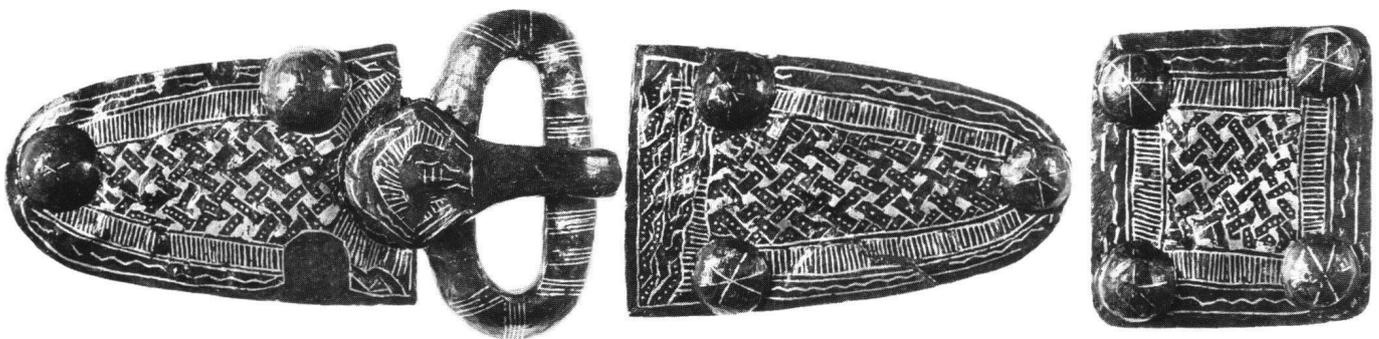
Abb. 6 Alamannische Gürtelgarnitur aus Grab 21. M 2:3.

1. Gürtelgarnitur, bestehend aus Beschläg, Gegenbeschläg und Rückenbeschläg. Die Grundform von Beschläg und Gegenbeschläg ist eine halbierte Ellipse. Beide sind mit drei Niete versehen, wobei beim Beschläg die obere Niete fehlt. Das Rückenbeschläg ist annähernd quadratisch mit vier Niete.

Die Verzierung besteht aus einem vom Winkelband abgeleiteten Geflecht, das als Rapport die zentrale Fläche abdeckt. Es handelt sich dabei um eine monochrome Silbertauschierung mit Punktband und einer in gleicher Technik hergestellten Einfassung mittels Stegband.

Nach MOOSBRUGGER (1967) handelt es sich um ein C-Beschläg vom Typ Bülach und kann in die Zeit um oder kurz nach 650 n.Chr. datiert werden (Abb. 6).

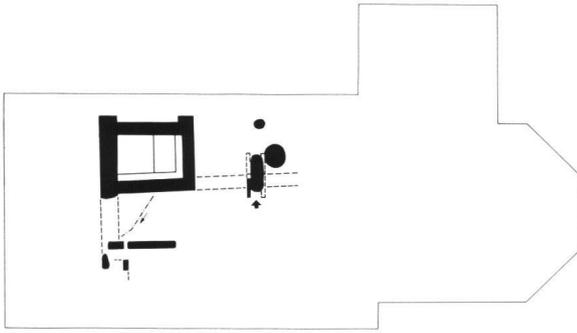
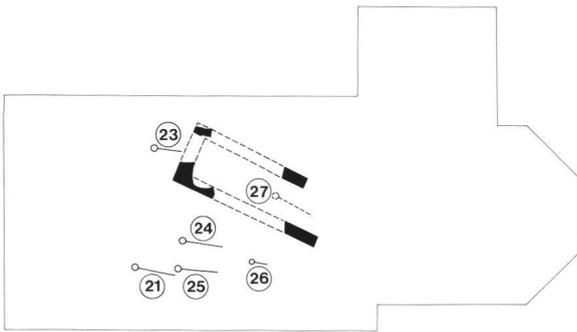
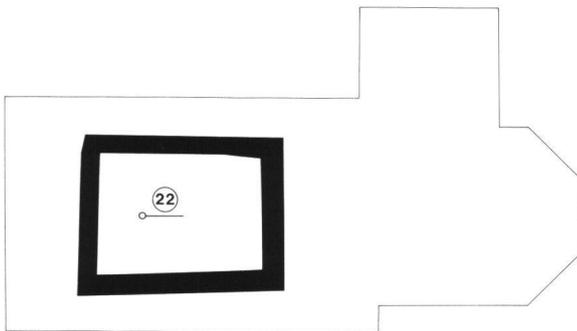
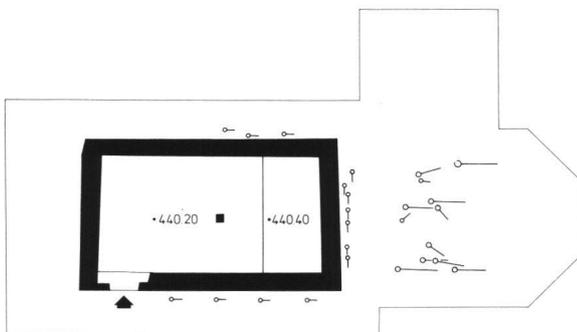
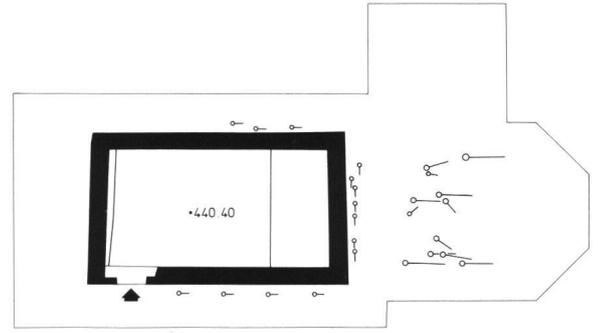
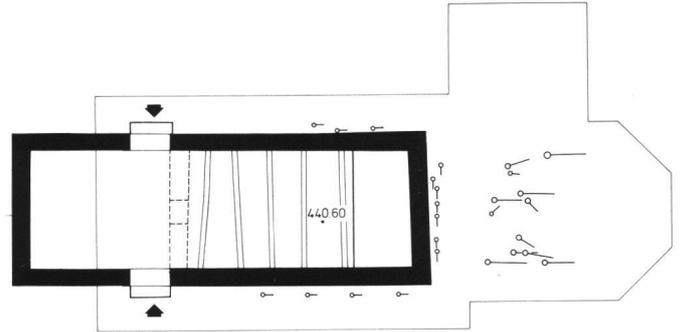
Plan 4 1-7. Bauetappen. M 1:300.

4.1 Römisch

4.5 Kapelle nach dem Brand

4.2 Alamannisch

4.6 Erweiterung der Kapelle

4.3 Frühmittelalterliche Kapelle 8. Jh.

4.4 Hochmittelalterliche Kapelle 10./11. Jh.

Das gut auf die Längsachse der Kirche ausgerichtete Grab liegt geostet mit dem Fussende etwa in der Kapellenmitte (Plan 4.3). Die Grabgrube ist grosszügig ausgehoben. Ihr Grundriss ist annähernd rechteckig. Je im Bereich des rechten Ellenbogens und des linken Fusses ist ein roher aufgekippeter Sandstein hingestellt worden. Die Grubenbreite misst maximal gegen 80 cm, die Länge um 205 cm. Auf der Grabsohle fanden sich im Bereiche ab der Mitte des rechten Oberarmes bis zum untern Ende des rechten Unterschenkels sowie unter der linken Hand grössere, zusammenhängende Flächen von Holzresten mit dem Faserverlauf in der Längsrichtung des Grabes. Es handelt sich wohl um letzte Überreste eines Holzbrettes, auf dem der Tote ins Grab gelegt worden ist. Die Brettbreite betrug mindestens 55 cm, die Länge 177 cm.

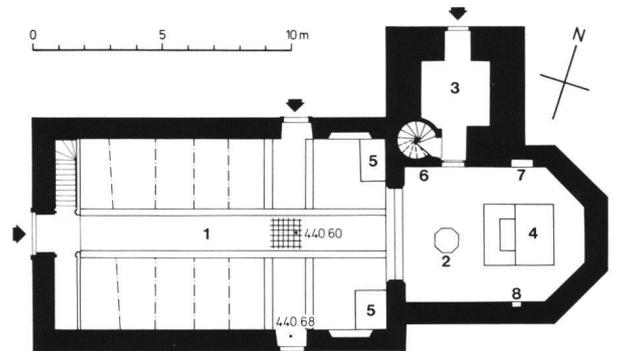
4.7 Kirche vor 1523

*) Die Ziffern entsprechen denjenigen auf Plan 4.7

zerstörte Sakramentsnische (7) lokalisiert werden. In der Südwand fand sich eine kleine Gegennische (8). Im Schiff wurden die Standorte von zwei Seitenaltären (5) je rechts und links des Chorbogens in der Nordost- bzw. in der Südostecke gefunden. Sie dokumentierten sich als Fundamente von 1,65×0,9 m (Nord) und 1,5×1,2 m (Süd) sowie als entsprechende Ausbruchstellen in der Ostwand. Zum südlichen Seitenaltar gehörte eine Putzbraue auf Kote 441,90, was einer Höhe von 1,10 m für den Altar ergibt. Unmittelbar links vom nördlichen und rechts vom südlichen wurde je eine oben vom Fenster begrenzte Nische von 1,6 m Breite und 0,4 m Tiefe freigelegt. Die Nischen gaben den beiden, ansonsten in die Ecken gedrückten Seitenaltären auf der Aussenseite, etwas Luft.

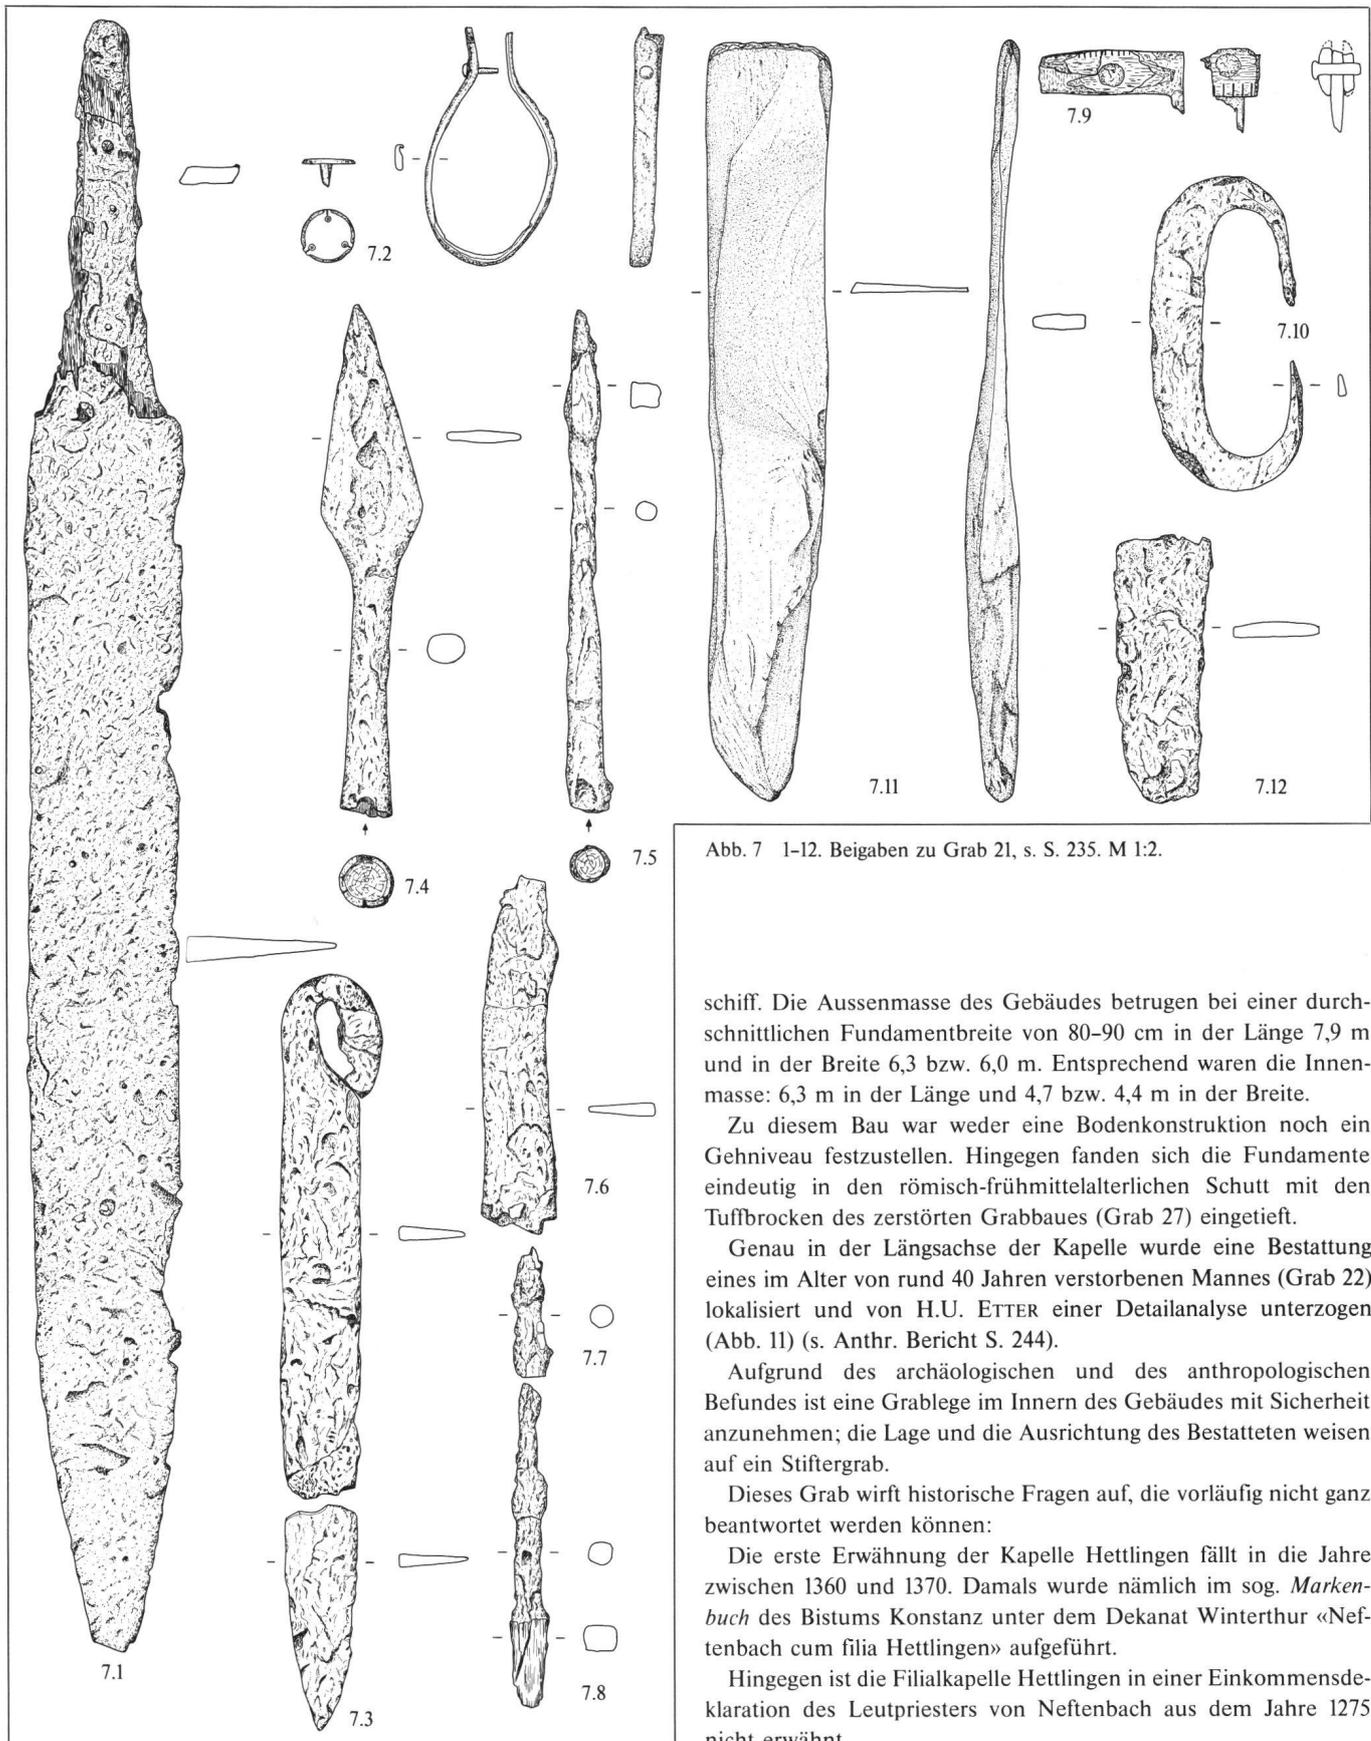
Abb. 7 1-12. Beigaben zu Grab 21, s. S. 235. M 1:2.

2.1 Die erhaltene Länge der kurzen Hiebwaaffe beträgt gesamthaft 42,1 cm; davon nimmt der Griff 10,4 cm in Anspruch. Dieser ist als Platte von rund 0,5 cm Dicke ausgebildet und weist Holzreste eines Griffes auf (Abb. 7.1).

2.2 Die vorhandenen organischen Scheidenspuren waren bereits völlig abgebaut und nur noch als Verfärbung sichtbar. Von den nichtorganischen Scheidenresten blieben ein Scheidenmundband, eine Zierniete und acht normale Niete erhalten. Beim Mundband handelt es sich um ein oval gebogenes Bronzeblech mit einem grössten Durchmesser von 6,2 cm und 0,7 cm Breite. Die beiden Enden waren mit Stiften flach aufeinandergenietet (Abb. 7.2). Die Zierniete hat einen Durchmesser von 1,4 cm, einen abgefasten Rand und drei radial angeordnete Zierlöcher.

Das Beimesser ist in zwei Teile zerbrochen. Der plattig ausgearbeitete Griffteil ist 13,5 cm lang, 2 cm hoch und zwischen 0,2 und 0,8 cm dick. Das Ende wurde zu einer Griffangel ausgebildet, die zu einer ovalen Öse umgebogen ist. Die Messerspitze ist noch 6 cm lang, maximal 2 cm hoch und 0,4 cm dick. Die ursprüngliche Länge des Messers liess sich nicht mehr ermitteln (Abb. 7.3).

nur einen kurzen oder aber gekürzten Schaft besessen haben (Abb. 7.4).

4.3 Eisenstabfragment mit einer Länge von 3,1 cm. Es weist an beiden Enden einen Bruch auf und könnte zu einer Spitze gehört haben (Abb. 7.8).

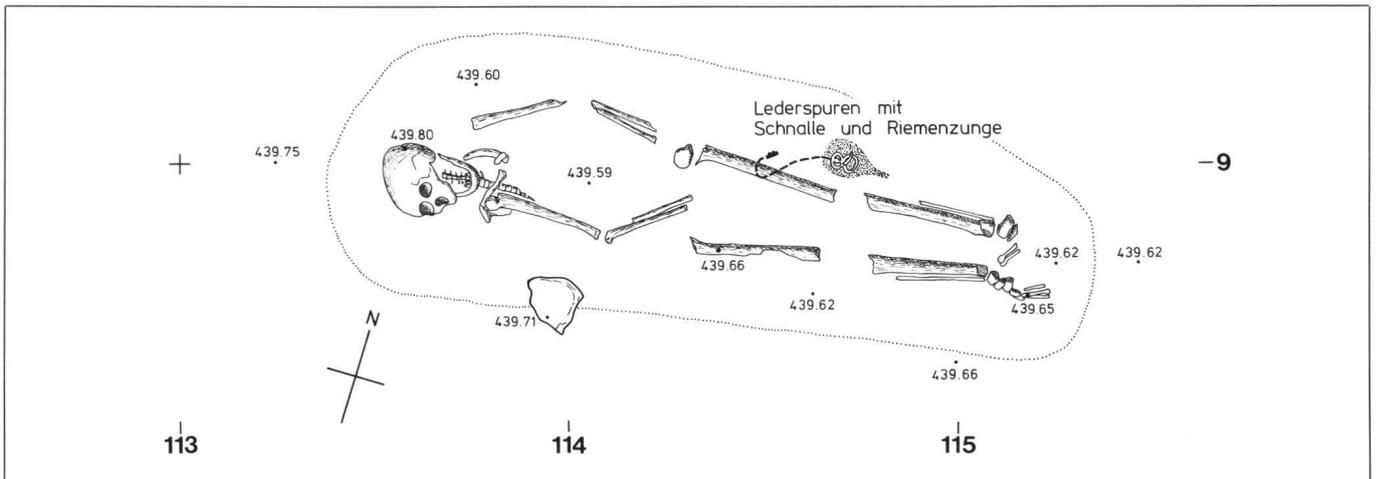
Abb. 8 Frühmittelalterliche Bestattung, Grab 24, mit Beigaben. M 1:20.

Einzig im Grab 24 liegt ein Schädel vor, der anthropologische Aussagen zulässt (Abb. 8). Er ist lang und mittelbreit (dolichokran) sowie mittelhoch (chamaekran), das Obergesicht, wie die knöcherne Nase, hoch und schmal, die knöchernen Augentrichter hoch und breit, die minimale Stirnbreite, wie der Unterkiefer, mittelbreit, das Scheitelprofil hoch- und mässig stark gewölbt, mit deutlicher Absetzung der Oberschuppe am Occipitale (knöcherner Chignon). Der Schädelumriss von vertikal ist ovoid, und die Kontur von occipital ist weder betont haus- noch kreisförmig (Tab. 2, vgl. auch ETTER, 1982).

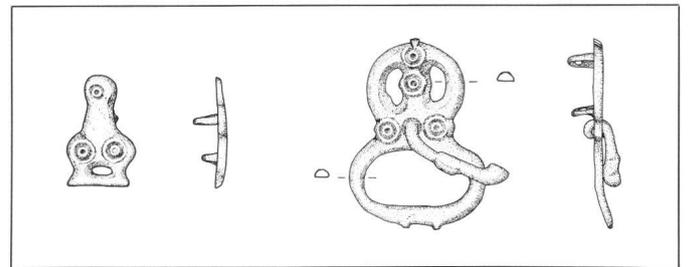
Abb. 9 Schnalle und Gegenplatte aus Grab 24. M 1:2.

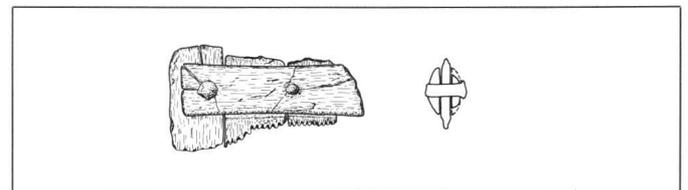
Abb. 10 Fragment eines frühmittelalterlichen Beinkammes. M 1:2.

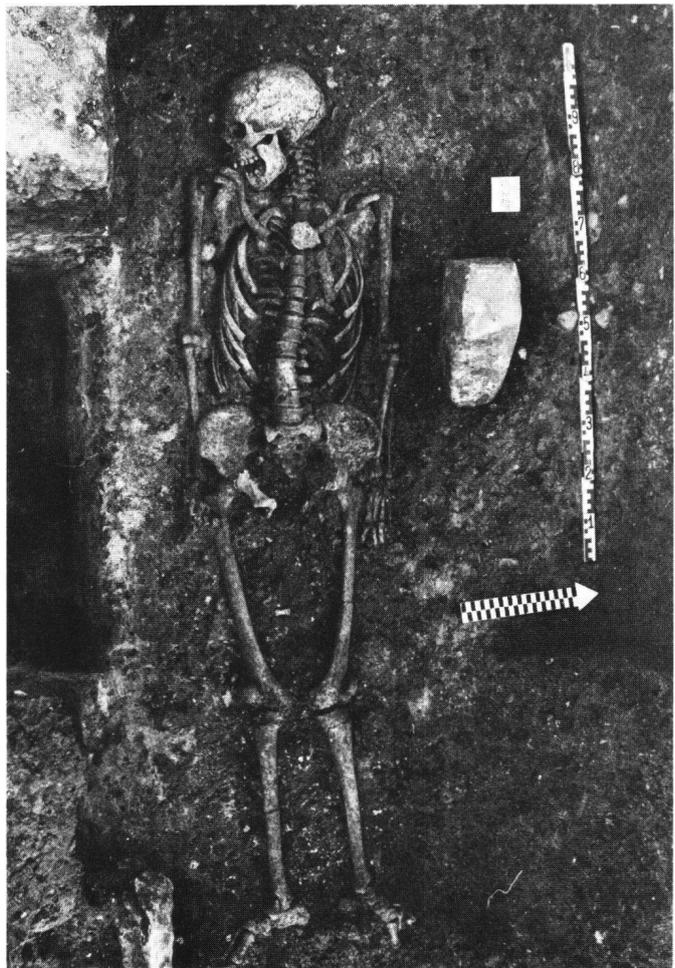
Abb. 11 Bestattung des Stifters der ersten Kapelle.

1. durch seine Lage in der Längsachse der Kapelle,
2. durch seine von den Alamannengräbern etwas verschiedene Orientierung,
3. durch seine etwas geringere Bestattungstiefe,
4. durch seine Beigabenlosigkeit,
5. durch seine grosszügigere Grabgrube,
6. durch sein Totenbrett, vor allem aber
7. durch die Erdverfüllung in seinem Schädelinnern.

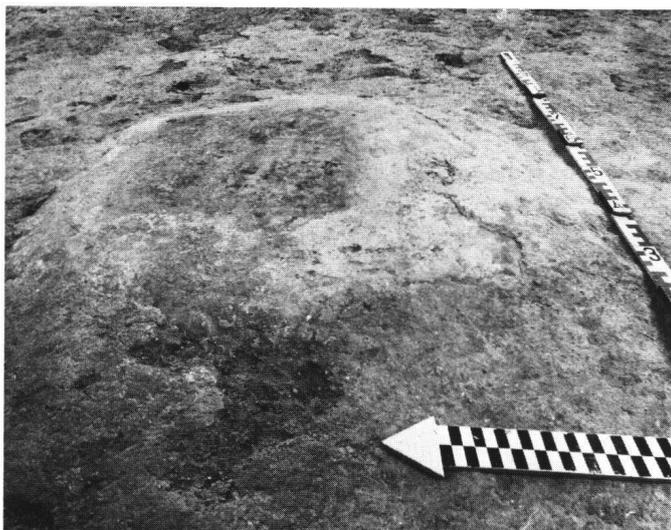
Abb. 12 Unterlagskonstruktion für eine Holzsäule.

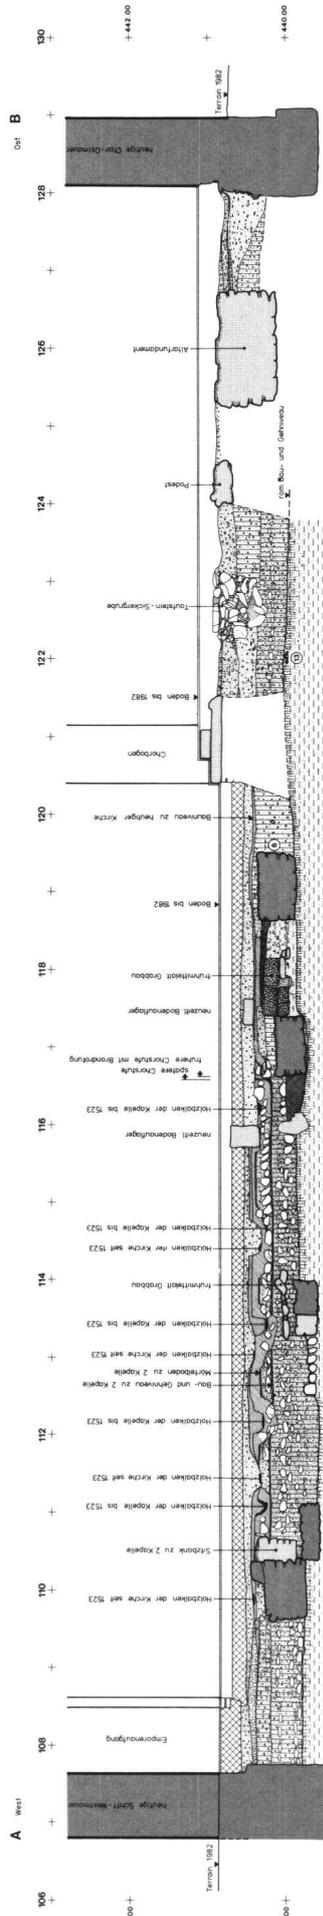
Plan 5 Profil AB, M 1:100.

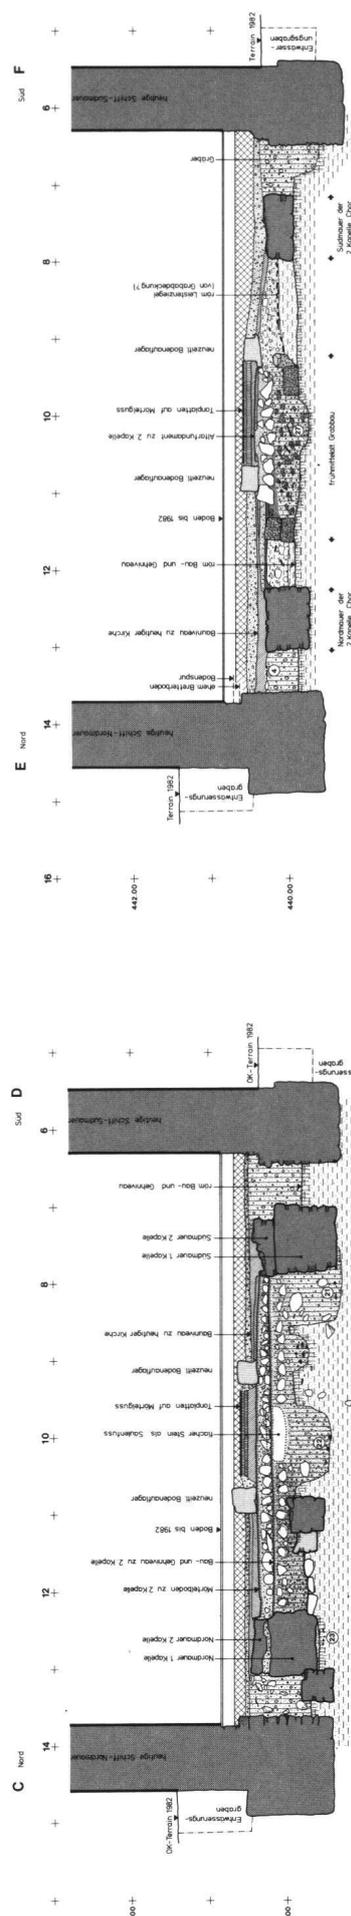
Plan 6 Profil CD, M 1:100.

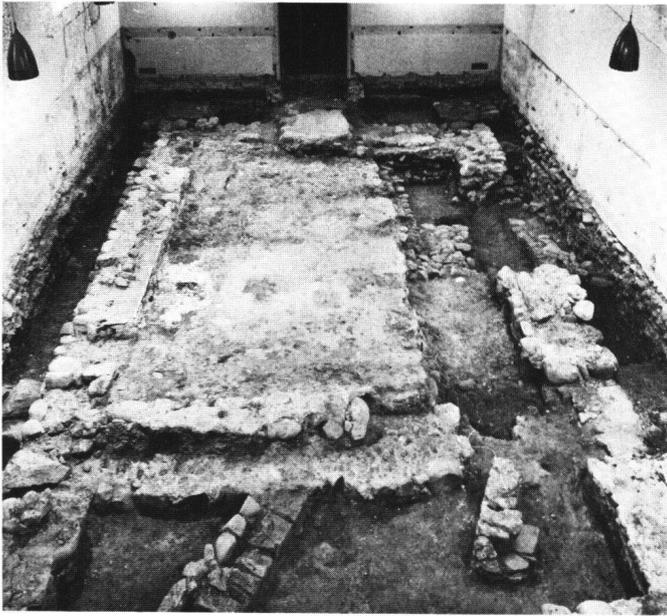
Abb. 13 Übersicht von Osten über die zweite Kapelle mit Mörtelboden.

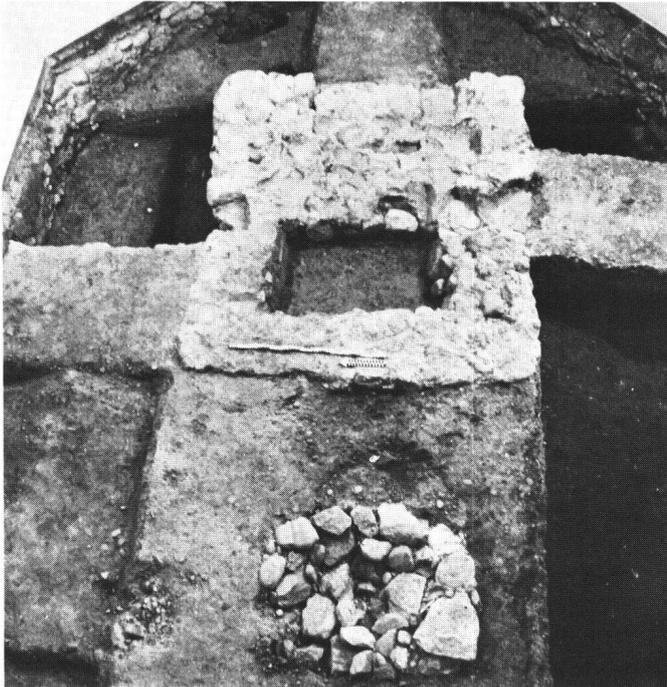
Abb. 14 Gotischer Altarsockel mit Fundament für ein Podest; davor die Sickergrube eines Taufsteines.

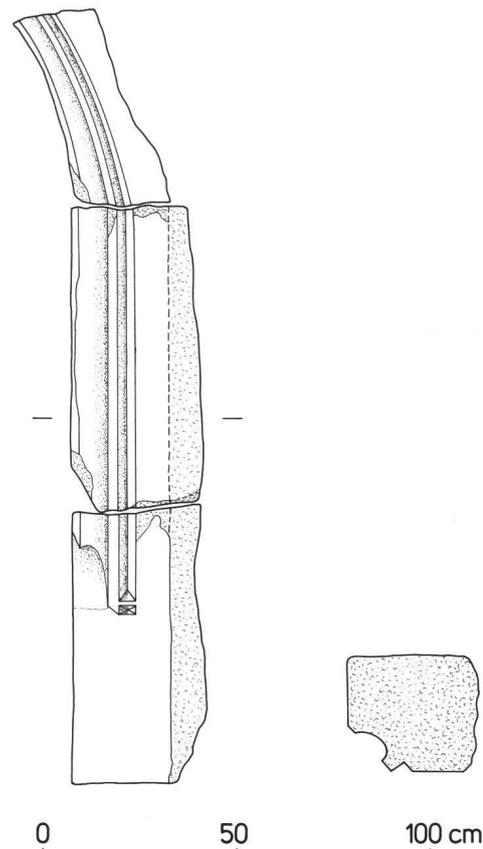
Abb. 15 Als Spolien verwendete gotische Gewändeteile. M 1:20.

Soweit erkennbar gehörten auch eine Nord- und eine Südtüre, je etwa 8,80 m von der Westwand entfernt, zum ursprünglichen Bestand der Kirche. Die Fenster waren ehemals, zumindest im Chor, mit gotischem Masswerk ausgestattet, und das Westportal zeigte gotische Gewände (Abb. 15).

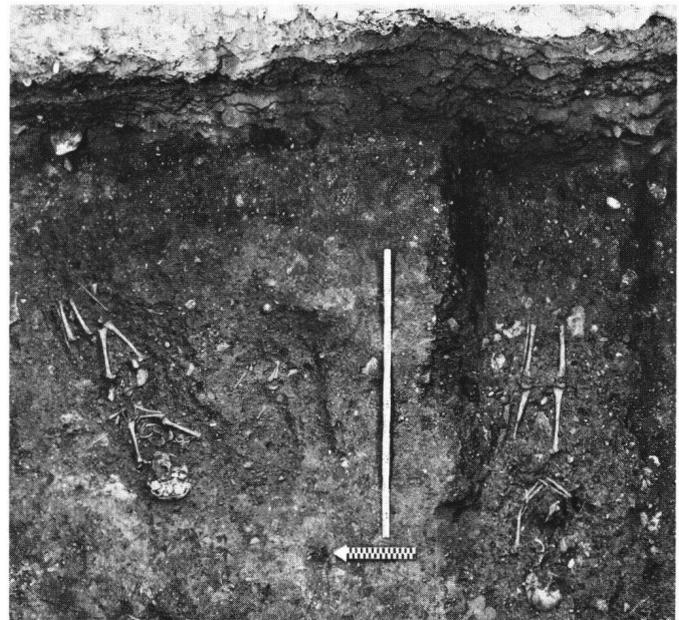
Abb. 16 Die Gräber 9–12 mit Skelettresten von Kindern und Jugendlichen in situ.

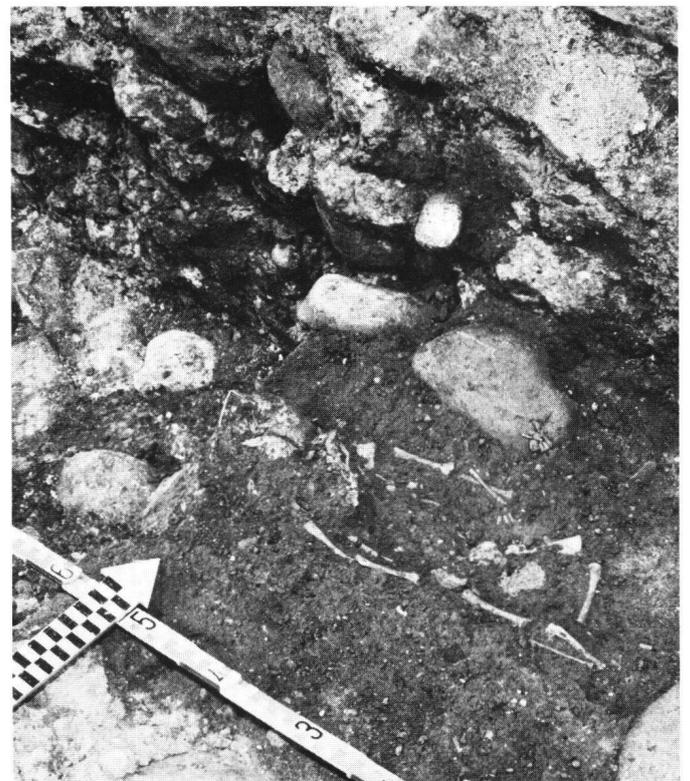
Abb. 17 Säuglingsgrab Nr. 4 unmittelbar nördlich der ehemaligen nördlichen Kapellenmauer.

Die Neugeborenen mit den kleinsten Körperlängen liegen am nächsten bei der Nordfassade (Abb. 17). Wahrscheinlich handelt es sich beim einen oder anderen sogar um eine Frühgeburt. Jedenfalls ist anzunehmen, dass dort bevorzugt Ungetaufte – vor oder während der Geburt Verstorbene – beigesetzt worden sind. Die anderen Kleinstkinder, die nicht entlang der Nordfassade beigesetzt worden sind, haben alle Körperlängen von über 55 cm. Damit sind sie schon einige Wochen oder gar Monate alt, oder besonders gross geboren worden. Aufgrund der Befunde von Zürich-Münsterhof können wir annehmen, dass die Neugeborenen im Mittelalter – wie heute – im Mittel mit 50 cm Körperlänge zur Welt kamen.
